BOUWHISTORISCHE VERKENNING

van **HAVEZATE "LUYNHORST" te DIDAM**  
i.o.v. DHR. R. MOM

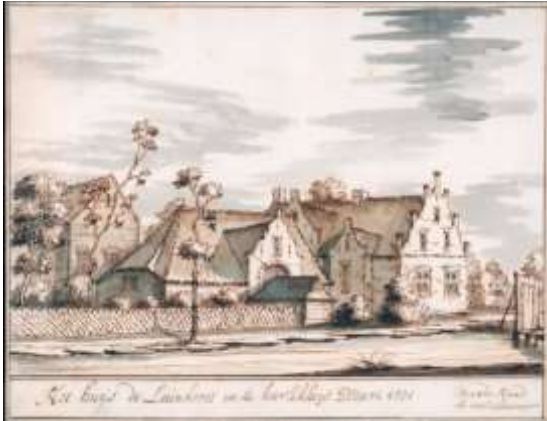
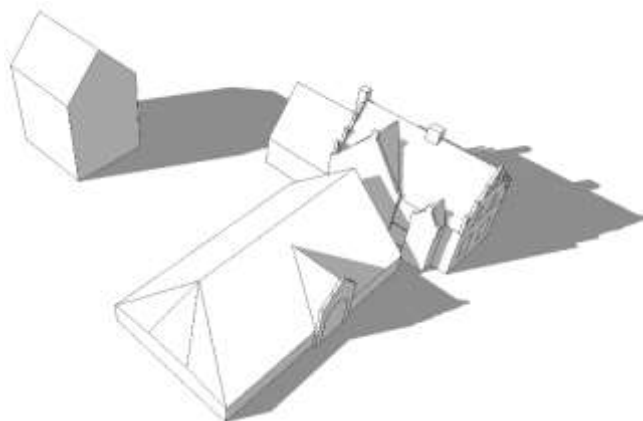
Afb. 1: Prent uit 1721, waarop de 'Luynhorst' is afgebeeld, waarschijnlijk vanuit het zuidoosten. Ernaast het model in vogelvlucht vanuit het zuidoosten gemaakt in sketch-up®.  
Bron afbeelding links: Beeldbank RKD, nr. 000018664

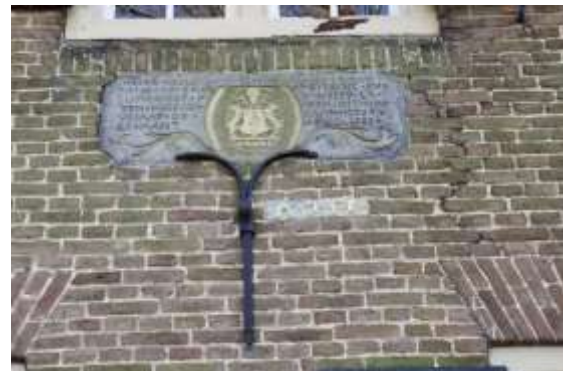
Afb. 2: Linker zijgevel met de memoriesteen, de jaartalsteen en een 17de-eeuws anker.

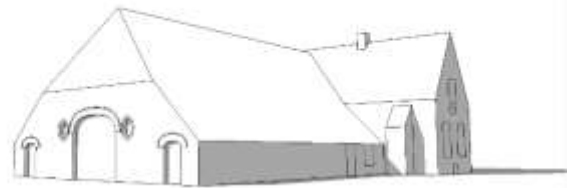
Afb. 4: Het complex vanuit het zuidoosten na 1815 gemaakt in sketch-up®.

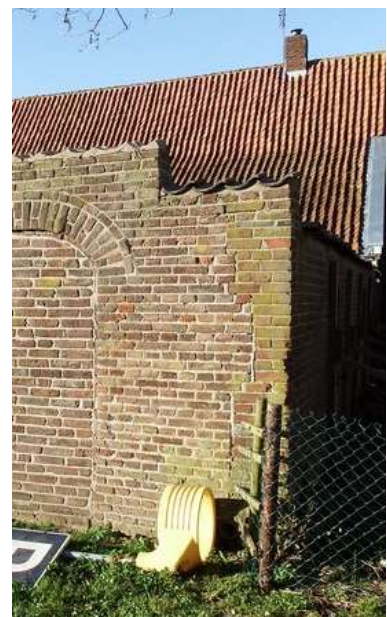
Afb. 5: Blokvertanding bij de aansluiting van de zijgevel op de achtergevel.

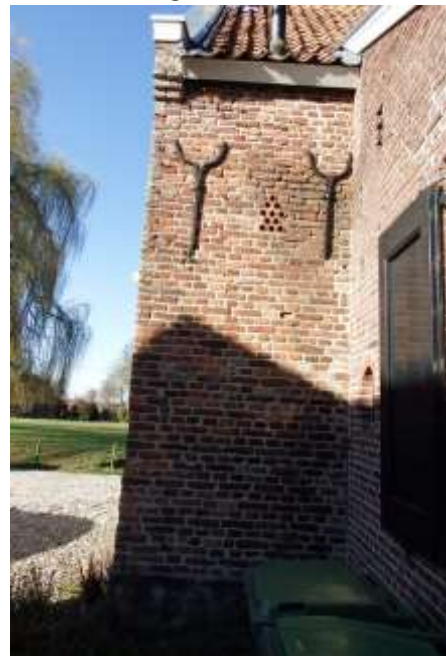
Afb. 6: Achtergevel van het huis en de zijgevel van de aanbouw beiden uitgevoerd in kruisverband.

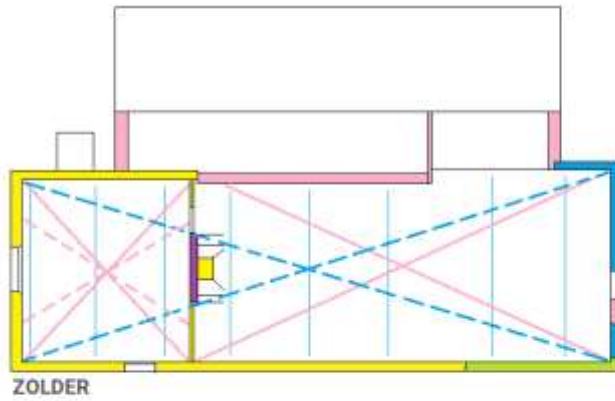
ZOLDER

- XVI
- XVIIa
- 1788
- 1788, hergebruik XVIIa
- 1813 (1815)
- ca. 1930
- 1974
- datering van de vloer in de aangegeven perioden
- datering van plafond, zolder of kap in de aangegeven perioden
- interieur elementen in de aangegeven perioden

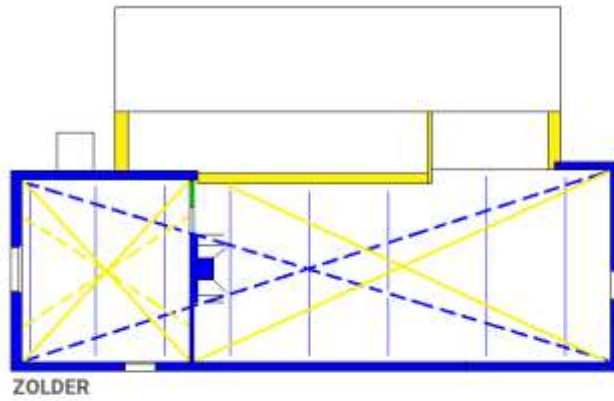
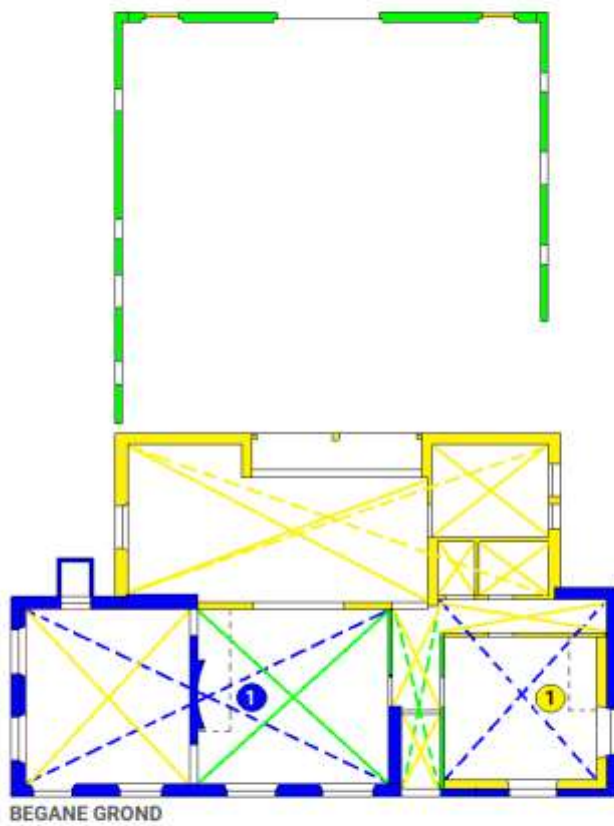
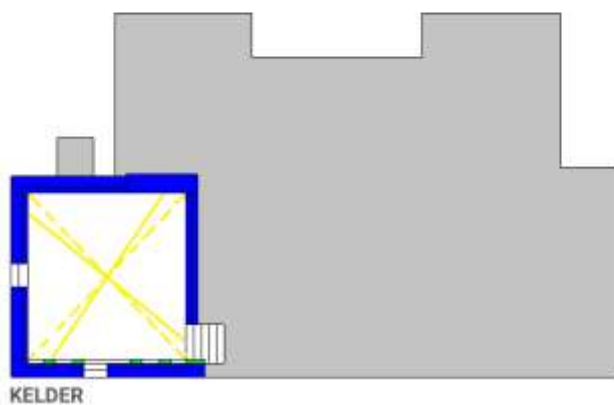
- hoge monumentwaarden
- positieve monumentwaarden
- indifferente monumentwaarden
- monumentwaarden van vloer, drie categorieën
- monumentwaarden van plafond, zolder of kap, drie categorieën
- interieuraspecten, drie categorieën

1: Stookplaats met schouwboezem

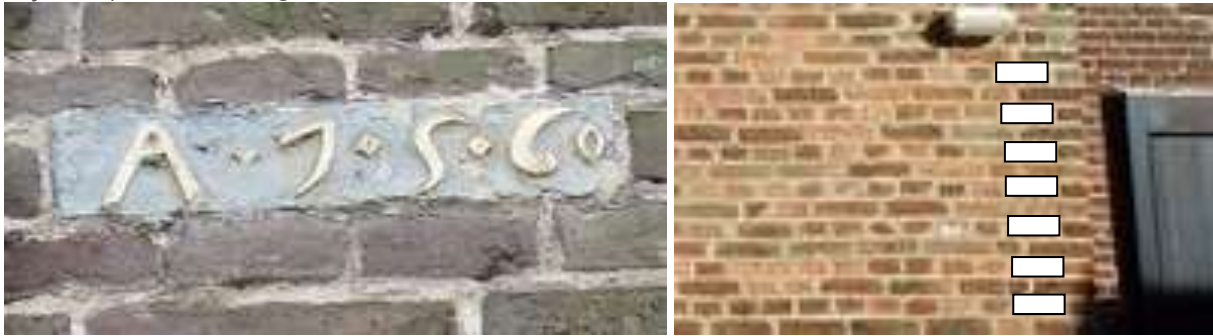
Afb. 10: Jaartal steen in de linker zijgevel (links) en de drieklezoren in het metselverband (rechts).

In deze roerige tijd is de jaartalsteen Ao 1560 in de linker zijgevel van het huis waarschijnlijk een restant van een niet meer bestaand oorspronkelijk huis. Mogelijk dateert het metselwerkgedeelte in de achtergevel van dit huis zonder duidelijk verband ook nog uit dit bouwjaar. Nader onderzoek zou dat kunnen bevestigen. Het in de rechter zijgevel en de aansluitende achtergevel aangetroffen baksteenformaat zou ook in dit bouwjaar kunnen gedateerd kunnen worden. De bakstenen hebben een formaat dat vanaf de late middeleeuwen vrij lang is toegepast. De incomplete bakstenen en de hoekoplossing van het metselwerk met drieklezoren in de koppenlagen zijn echter te dateren uit de periode na de 16<sup>de</sup> eeuw en wijzen op de herbouw van het bouwwerk aan het begin van de 17<sup>de</sup> eeuw. Ook de aanwezige

gevelankers<sup>2</sup> en de op prenten zichtbare Gelders-Overijsselse in- en uitzwenkende topgevel wijzen op een datering in de eerste helft van de 17<sup>de</sup> eeuw.

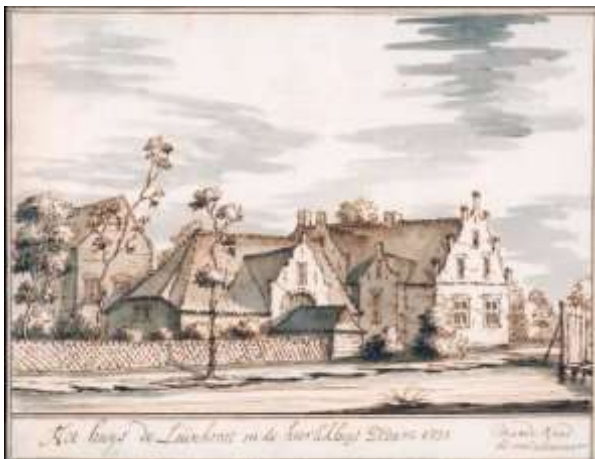
Afb. 11: Prent uit 1721, waarop de 'Luynhorst' is afgebeeld, waarschijnlijk vanuit het zuidoosten. Ernaast het model gemaakt in sketch-up®.

Op deze prent staan drie vrijstaande gebouwen, waarvan het rechter herkenbaar is als het nog aanwezige huis met de uitbouw die nog gedeeltelijk aanwezig is en de twee schoorstenen op de nok. Mogelijk is de op de prent zichtbare tweede topgevel in de achtergevel nog een restant van oudere bebouwing. De links daarvan afgebeelde schuur met poortgebouw en het op de achtergrond aanwezige gebouw onder een zadeldak zijn verdwenen. Het bestaan van dit hogere gebouw wordt verder op geen enkele afbeelding of kaart bevestigd. Het heeft nooit bestaan of het is afgebroken voordat de moderne kartering zijn intrede rond 1800 deed. Van de twee andere prenten zijn geen makers bekend, maar dateren uit dezelfde periode. Deze prenten laten, uitgaande van de hierboven omschreven situatie, de huidige voorzijde van het huis zien.

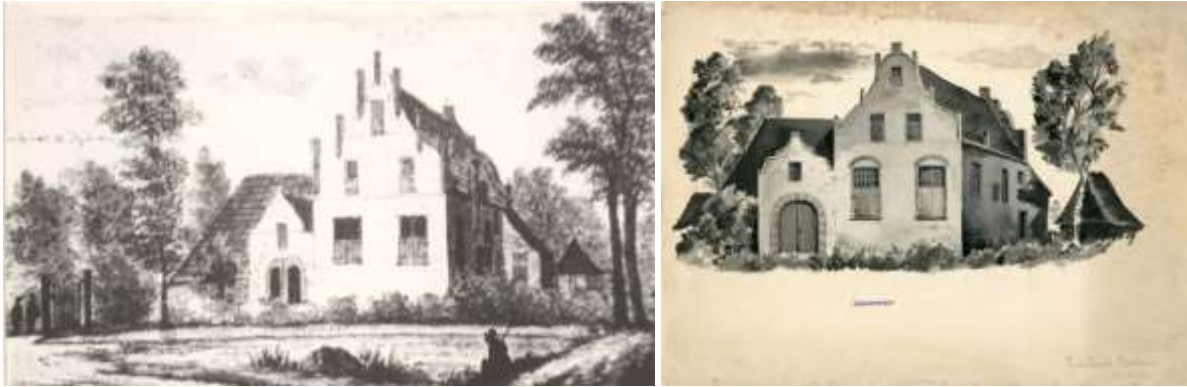
Afb. 12: Twee prenten van de "Luynhorst", waarschijnlijk gezien vanuit het noordoosten .

Het afgebeelde huis met een zadeldak tussen twee in- en uitzwenkende topgevels bezit aan de buitenzijde van de achterste topgevel een lagere aanbouw/uitbouw. De vensters in de nu zichtbare gevel zijn hoog geplaatst, waardoor ter plaatse van de huidige middelste kamer een kelderachtige ruimte ontstaat. Uit de beschreven prenten ontstaat het beeld dat het complex is samengesteld uit een oorspronkelijke hoofdgebouw (op de achtergrond) dat alle kenmerken van een havezate heeft en een opslaggebouw (spieker), gecombineerd met een schuur die waarschijnlijk functioneerde voor de stalling van vee. Dit vee werd geweid in de ontgonnen broeklanden, terwijl de oogst van de akkers afkomstig was van de hoger gelegen zandgronden.

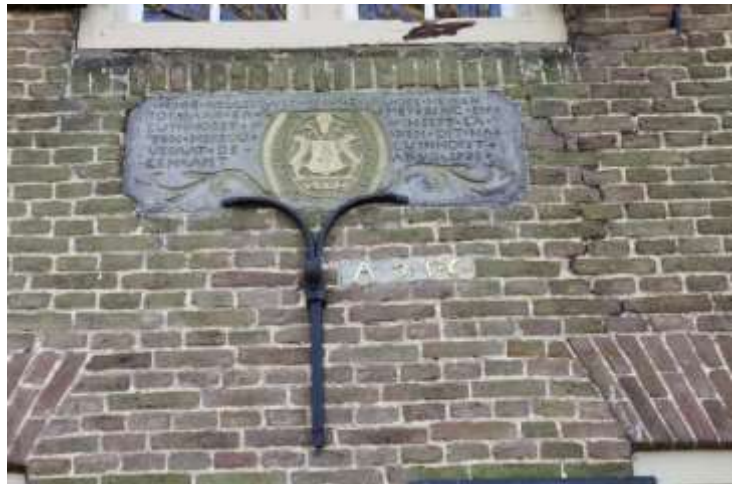
Afb. 13: Memoriesteen in de linker zijgevel die de herbouw in 1788 aangeeft; daaronder de jaartalsteen.

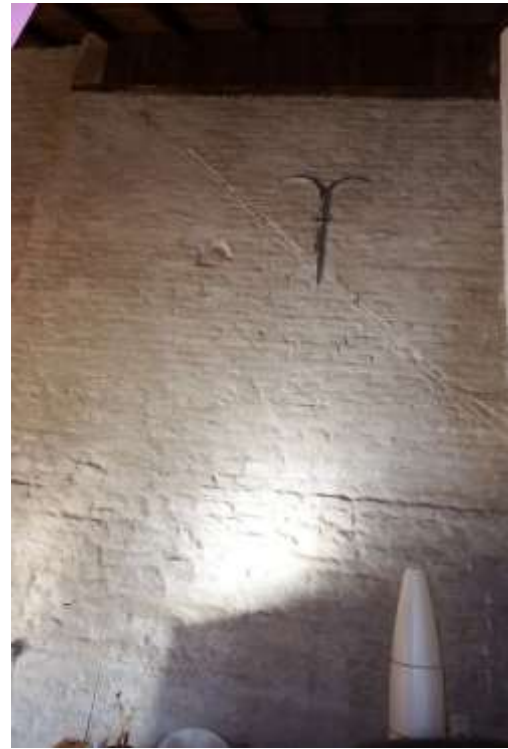
Afb. 14: Achtergevel van het huis waarin links boven de beëindiging van het metselwerk zichtbaar is.

Het vernieuwde huis was aanvankelijk waarschijnlijk gedekt met riet. De onder het huidige dak aanwezige linker topgevel is beëindigd met vlechtingen, waarvan de bovenrand van de als knelling werd gebruikt. Het in de topgevel aanwezig venster blijkt aanvankelijk net zo breed te zijn als de memoriesteen. De opkamer heeft waarschijnlijk wel een stookplaats gehad. Deze stookplaats was waarschijnlijk geplaatst tegen de achterzijde van de nog aanwezige schouw in het middenvertrek. De enige aanwijzing daarvoor is de in de schoorsteen aanwezige cassette die geïnterpreteerd kan worden als afgehakte zijwanden van een schoorsteenkanaal.

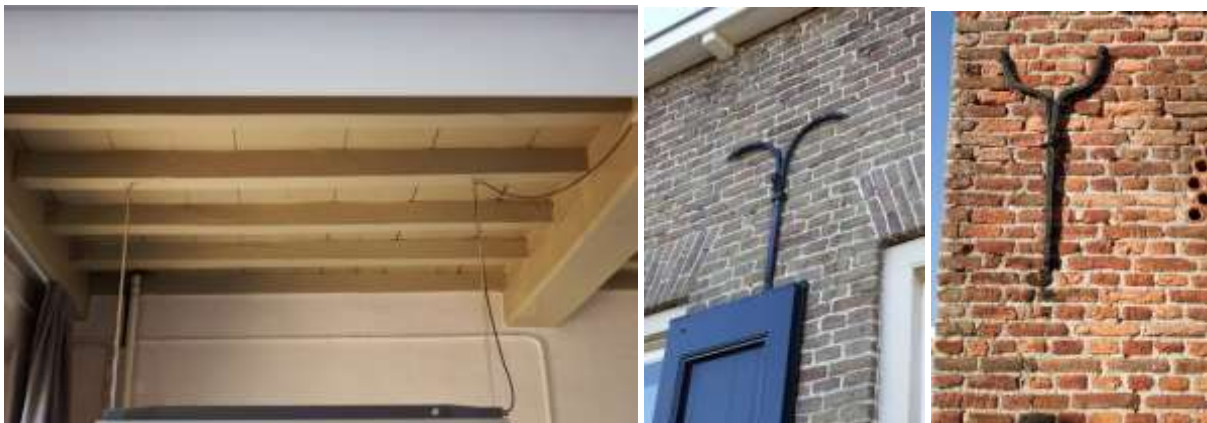
Afb. 15: Samengestelde balklaag in de opkamer (links) en de ankervormen op het metselwerk (midden en rechts).

De zoldervloer ondersteund door moer- en kinderbinten boven het middelste en het linker vertrek werd hergebruikt op dezelfde plaats. De bijbehorende Y-vormige ankers met de omlaag gebogen toppen dateren de balklaag in de vroege 17<sup>de</sup> eeuw. De veelal aanwezige sleutelstukken of consoles waarmee het systeem gedateerd kan worden ontbreken hier. Op de moerbinten werden de verkleinde 16<sup>de</sup>-eeuwse jukken aangebracht; de herkomst van deze niet op volgorde geplaatste jukken is vooralsnog niet te duiden. Het ontbreken van afdrucken of bevestigingsspooren wijst hier op de afwezigheid van deze elementen. De moer- en kinderbinten boven het rechter vertrek inclusief de Y-vormige ankers met omhoog gebogen toppen zijn waarschijnlijk afkomstig uit de afgebroken havezate. Dit geldt waarschijnlijk ook voor de twee afwijkende jukken met een afwijkend telmerkensysteem boven dit gedeelte.

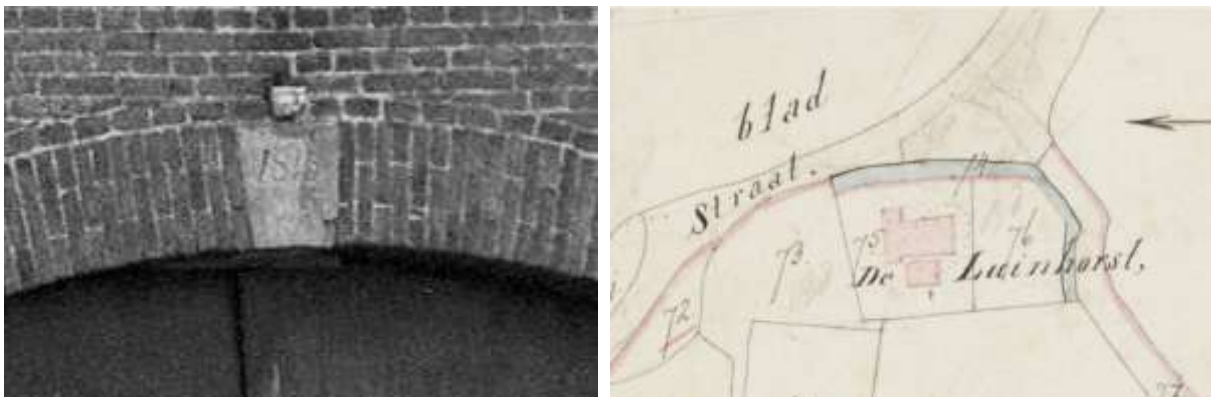
Afb. 16: Sluitsteen boven de centrale opening in de gevel van het achterhuis met het jaartal 1813 (1815, links) en de uitsnede uit de Kadastrale Minuut (1811-1832, rechts). Bron afbeeldingen Beeldband Rijksdienst voor het Cultureel Erfgoed; links nr. 102903 en rechts nr. MIN05034B01

Uit de gebruikte baksteen, de boogvormen met platte laag boven de deuropeningen en de ovale vensteropeningen is af te leiden dat de bouw van dit achterhuis plaats vond in de periode tussen het einde van de 18<sup>de</sup> eeuw en het begin van de 19<sup>de</sup> eeuw. Het reeds bestaan de huis vormde met het nieuwe achterhuis een boerderij op een T-vormige plattegrond; het huis is breder dan het achterhuis. Deze boerderij plattegrond is zichtbaar op de Kadastrale Minuut (1811-1832). Op deze kaart is tegen de rechter zijde van het achterhuis een rechthoekige plattegrond afgebeeld dat mogelijk de herbouwde schuur betreft naast het nieuwe achterhuis. Op een oude foto is te zien dat dit achterhuis was afgedekt met een zadeldak met wolfseind. Op één van de foto's is het jaartal 1813 of 1815 te lezen in de sluitsteen van de boog boven de centrale deur. Waarschijnlijk zijn bij deze bouw ook enkele veranderingen in het huis aangebracht. Het betrof hier de verbreding van het venster in de topgevel en een extra venster dat daglicht verschaftte op de duivenvliering in de topgevel. Ook werd waarschijnlijk het vloerniveau van de opkamer verlaagd, waarbij het waarschijnlijk aanwezige keldergewelf is verdwenen en vervangen door

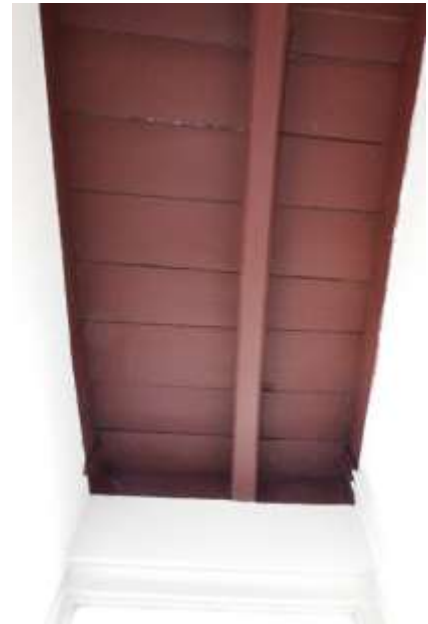
Afb. 17: Plafond in de gang achter de entree. Aan weerszijden van de zijmuren bevinden zicht moer- en kinderbinten.

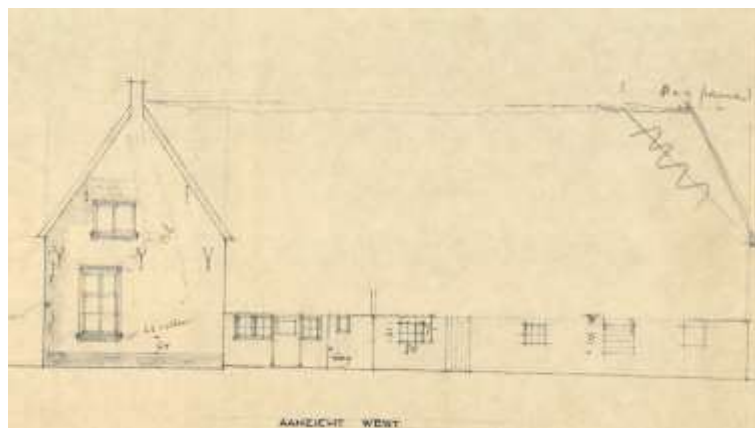
Afb. 18: Uitsnede uit de bestaande toestand met diverse aantekeningen. De noklijn is golvend aangegeven.  
Bron: Tekening bestaande toestand 1973, aanwezig in het huis.

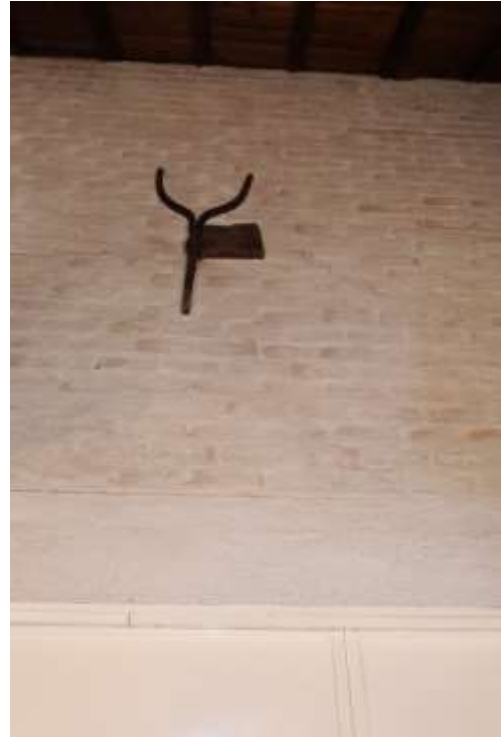
Afb. 19: Nieuw metselwerk ter plaatse van de aansluiting van het voormalige achterhuis. In het metselwerk is een van de moerbinten uit de middelste kamer met de verankering zichtbaar.

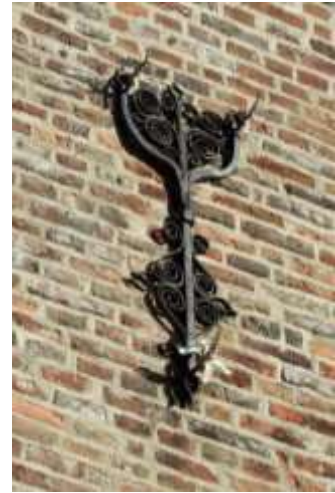
Afb. 21: Rijk bewerkt anker in de rechter topgevel met uitgesmede bloemen.

aansluitende gevelgedeelten zijn Y-vormige ankers aanwezig met omhoog gebogen toppen. In de topgevel is een rijk bewerkt anker aanwezig dat voorzien is van drie gesmede bloemen. Dit gevelgedeelte zou gezien het baksteenformaat uit de 16de eeuw kunnen dateren. De verwerkte incomplete bakstenen, de hoekoplossing in het metselwerkverband en de aanwezige ankers maken een datering vanaf de 17de eeuw mogelijk.

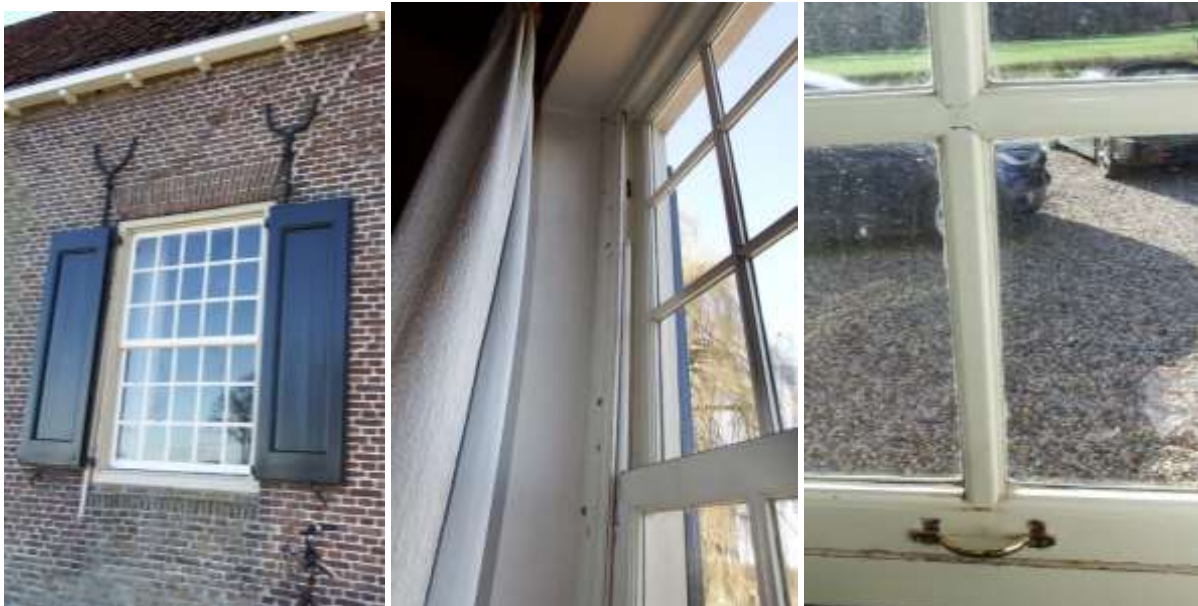
Afb. 22: Het rechter venster in de voorgevel(links), de binnenzijde van het venster met de katrol en het vervangende veersysteem (midden) en een overkruising van afgeronde rechthoekige roedeprofielen (rechts).

In de voorgevel en de aansluitende zijgevels zijn rechthoekige openingen aanwezig die beëindigd zijn met een als anderhalfsteens hoge strekse boog. De openingen in de rechter zijgevel en de keldervensters vormen daar een uitzondering op; deze zijn voorzien van een halfsteens rollaag. In de openingen zijn houten vensters en deuren aangebracht die zijn geplaatst op een halfsteens rollaag afgedekt met een platte laag. De dorpel van het meerruits venster in de topgevel is verbreed door schijnvoegen aan te brengen, waardoor de oorspronkelijke opening dezelfde breedte bezit als de eronder aanwezige memoriesteen (1788). Deze verbreding is niet zichtbaar in de latei en zou vanwege deze reden al vrij snel na de bouw van de topgevel moeten zijn aangebracht. Ook het 4-ruits venster dat zich daarboven bevindt zou later moeten zijn aangebracht. Het aanwezige driehoekige patroon van de aanwezige uitvliegopeningen aan de linker en rechter zijde is door het venster onderbroken.

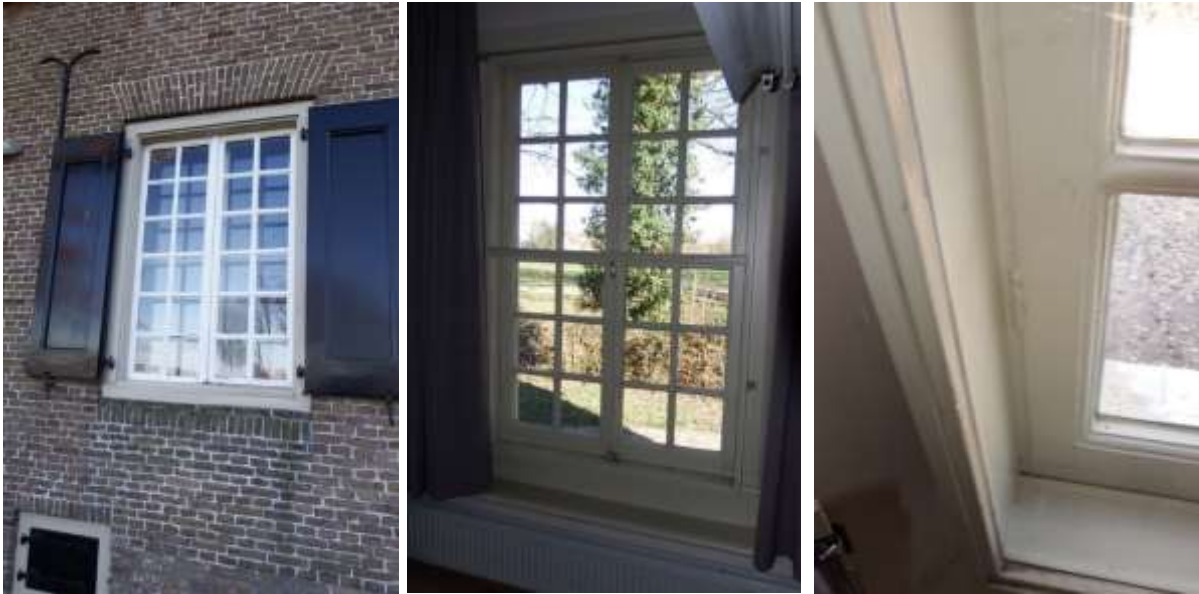
Afb. 23: Het venster in de voorgevel in de opkamer. Links aan de buitenzijde, in het midden de binnenzijde met voorzetraam en rechts een detail van het oorspronkelijke raam met de aansluiting van een roede op het raamhout.

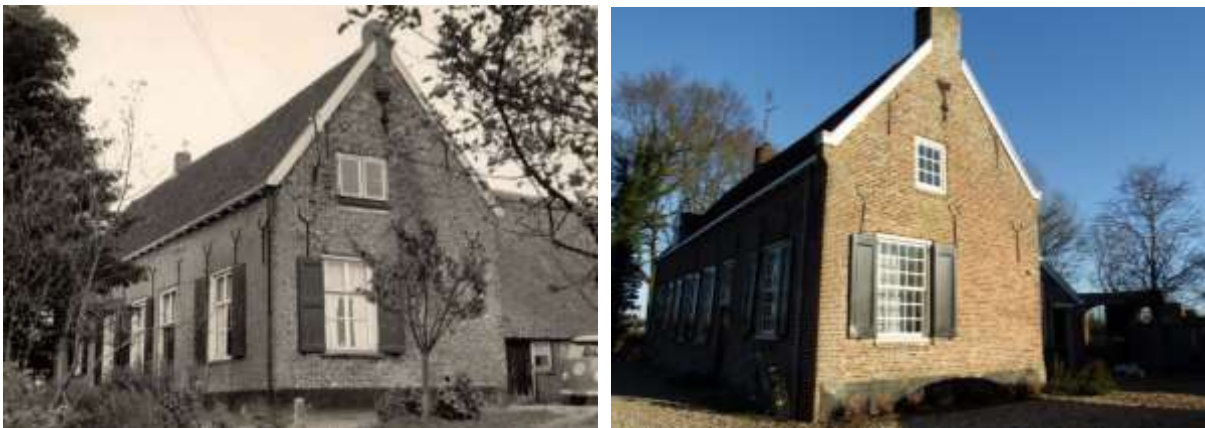
Afb. 24: rechter zijgevel voor (links) en na de restauratie (rechts). Behalve dat de vensterindeling is gewijzigd is het venster in de topgevel versmald tot een 9-ruits venster. Ook de luiken hebben een gewijzigde vorm gekregen.

Het venster in de rechter topgevel is voorzien van een 9-ruits raam. Dit ten opzichte van de op de oude foto's afgebeelde brede venster met middenstijl en duimen is versmald inclusief de aanwezig rollagen; de herstelde dagkant met cementmortel is aan de binnenzijde zichtbaar. Op oude foto's is in de schuifvensters een 6-ruits verdeling zichtbaar met brede verticale middenroede. Deze raamindeling die dateert uit het begin van de 19de eeuw lijkt tijdens de al genoemde restauratie te zijn vervangen door de huidige. In de verlaag op de binnenzijde is de nerfstructuur van een moderne houtsoort meranti zichtbaar.

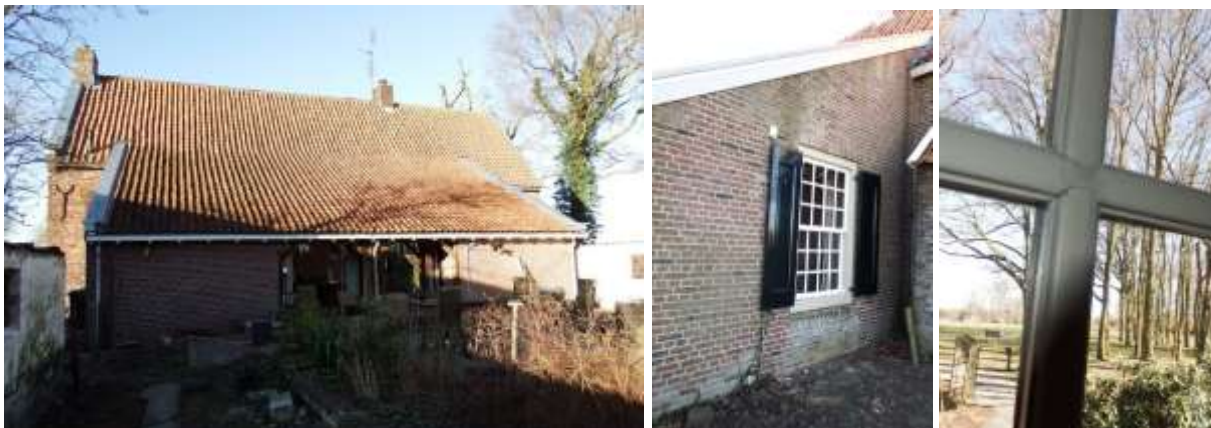
Afb. 25: De aanbouw vanuit de omsloten binnentuin met centraal de terug geplaatste schuifpui (links), het in de linker zijgevel aanwezige schuifvenster (midden) en een overkruising van afgeronde rechthoekige roedeprofielen (rechts).

De aanbouw onder het lessenaarsdak is ook geheel gemetseld in kruisverband vanaf het maaiveld tot aan de dakvoet. Het metselwerk in rode bakstenen bezit een formaat van 20,5-21 x 9,5-10 x 4,5-4,7 cm en een 10-lagenmaat van 62 cm. Het voegwerk in cementmortel met een grove korrel is platvol gevoegd. In de zijgevels zijn rechthoekige openingen aangebracht die beëindigd zijn met een halfsteens rollaag als latei. In de openingen zijn meerruits schuifvensters, een deuropening en een gietijzeren rondboogvenster aangebracht op een halfsteens rollaag afgedekt met een terugliggende platte laag. De detaillering van de vensters is gelijk aan die van het brede huis. Op een oude foto is in de linker zijgevel al een schuifvenster zichtbaar. Dit venster (3x (2 + 2)) is echter kleiner dan het huidige venster (4x (3 + 3)), maar lijkt wel op de oorspronkelijke plaats te zijn aangebracht. In de achtergevel is een brede opening aangebracht, waarin terugliggend een schuifpui is geplaatst. Het dak boven de opening is ondersteund door een houten onderslag op een tussenstijl met korbelen. Tegen de onderslag is de getimmerde bakgoot op klossen bevestigd. Gezien de aanwezige inkervingen is de eikenhouten stijl een hergebruikt element. Het lessenaarsdak is bekleed met rode oude holle pannen.

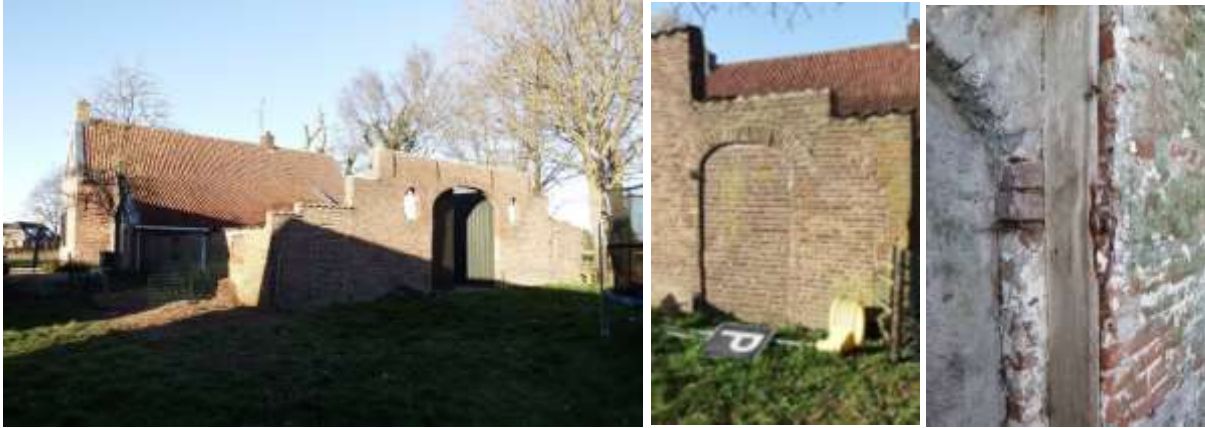
Afb. 26: Symmetrisch ingedeelde achtergevel van het voormalige achterhuis (links), een dichtgemetselde staldeur met een uitgehakte steensponning en een duim (midden) waarvan op de rechter foto de verankering zichtbaar is.

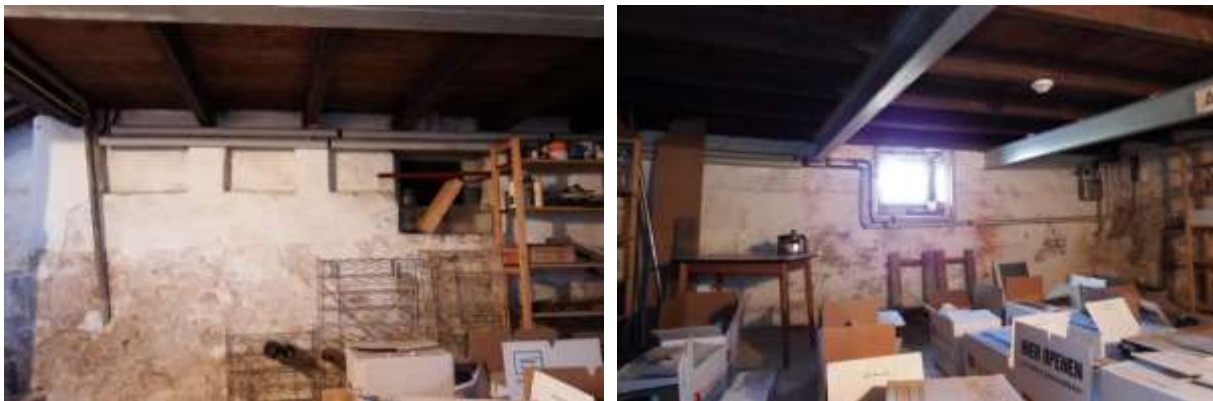
Afb. 27: Kelderruimte, links naar de voorgevel met het op de versnijding (ter hoogte van de onderzijde van het kelderluik) opgebouwde massieve metselwerk dat uitloopt in penanten als oplegging van de balklaag. Rechts een overzicht van de ruimte naar de linker zijgevel

De half verdiepte kelder bevindt zich tegen de linker zijgevel en de aansluitende voor- en achtergevel van het brede huis. De ruimte is bereikbaar met een gemetselde trap vanuit de naastgelegen ruimte op de eerste bouwlaag. Deze toegang wordt afgesloten met een modern dubbel luik waarop traptreden zijn aangebracht. De geheel afgewerkte ruimte is voorzien van een betonvloer, gestucte wanden en een balkenplafond samengesteld uit balken van 7 x 15 cm met een vloer beschoot van delen dat geheel is behandeld met creosootolie. De balken aan de voorzijde zijn opgelegd op poeren die op hun beurt zijn geplaatst op een versnijding in die wand, waardoor tussen de peren verdiepte wandvlakken ontstaan. In de vlakke achterwand is op dezelfde hoogte een horizontale lijn waarneembaar die net als de versnijding aan de voorzijde mogelijk de aanzet van een gemetseld gewelf zou zijn die deze ruimte overkluisde. De balklaag is opgelegd op twee gecoate stalen onderslagen IPE 200. De afmetingen van de balken en de behandeling wijzen op een vernieuwing van de vloer in het midden van de 20ste eeuw. In de ruimte is een hydrofoor installatie aanwezig.

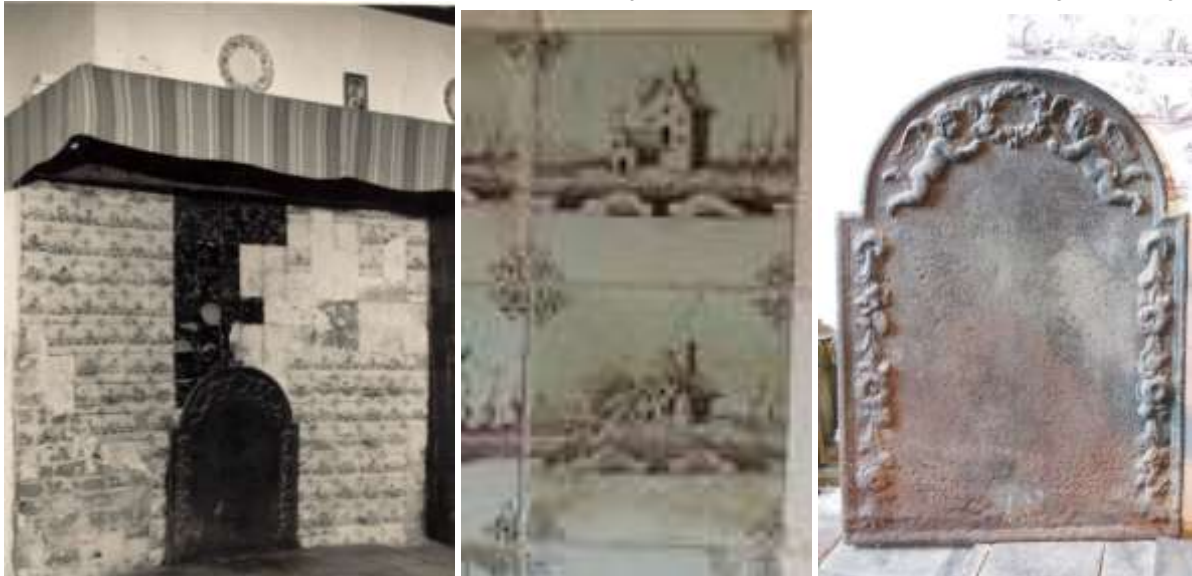
Afb. 28: Schouwboezem met de betegelde achterwand. Links een overzichtsfoto gedateerd 1956, in het midden een detail van de tegels voorzien van een landschap en hoekornamenten en rechts de haardplaat.

Centraal op de linker zijwand van het middelste vertrek is een stookplaats met een schouwboezem aanwezig. Het linker gedeelte van deze boezem vangt de rook op en begeleidt deze naar de schoorsteen; in het rechter gedeelte is de trap naar de zolder aanwezig. Op de gebogen achterwand van de stookplaats onder de boezem zijn tegels aanwezig. In het tegelvlak van de moderne tegels met een historische maat van 13 x 13 cm zijn twee tableaux (3 x 8) van historische tegels opgenomen. Aansluitend is aan de voorzijde en tegelplint aanwezig waarin enkele fragmenten van de historische tegels aanwezig zijn. De decoratie op de tegels blijkt een algemeen voorkomend type en is gedateerd in de periode tussen 1680 en 1930<sup>5</sup>. Uit de hoekdecoratie op deze tegels is een datering tussen 1650 en 1700 af te leiden<sup>6</sup>. Op een oude interieurfoto is deze stookplaats met betegelde achterwand en haardplaat ook zichtbaar. Op deze foto is zichtbaar dat de centraal vijf verticale rijen tegelwerk waren uitgevoerd in zwart gevlamde tegels, waardoor de roetaanslag op de tegels niet opviel. Hoewel de tegels niet meer aanwezig zijn lijken deze tegels vanwege hun sterk gevlamde patroon ook uit de tweede helft van de 17de eeuw te dateren<sup>7</sup>. De stookplaats met boezem lijkt daarmee een gaaf element uit het 17de-eeuwse huis te zijn. Dit wordt versterkt door de gietijzeren haardplaat die voor dit betegelde oppervlak is geplaatst met een steng symmetrische versiering in Lodewijk XIV-stijl.

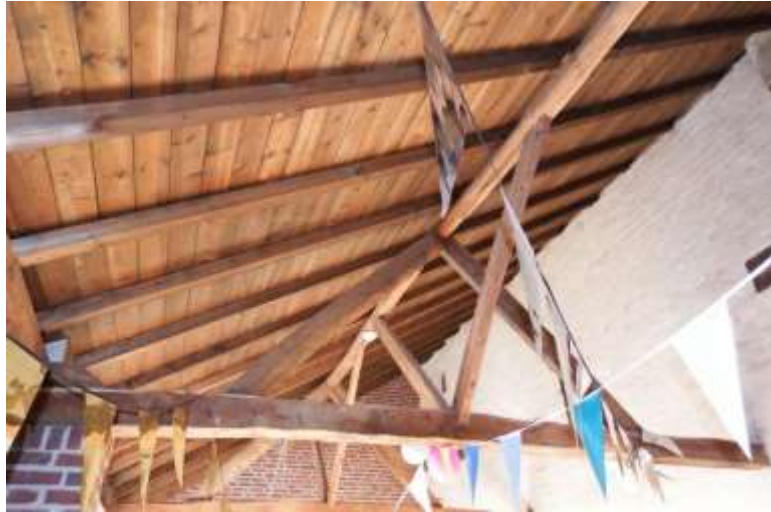
Afb. 29: Dakconstructie in de ongedeelde ruimte met hergebruikte elementen. Rechts het vertinde metselwerk in standaard dik-formaat. In de bovenhoek nog juist de aanzet van het gevelmetselwerk zichtbaar.

zijn ondersteund met een rondhouten gording op twee eikenhouten driehoek-spanten met rondhouten schoren. Onderdelen van deze spantconstructie zijn afkomstig uit hergebruik. Het vertinde wandoppervlak bestaat uit twee gedeelten. Het linker gedeelte is gemetseld in halfsteens verband van een baksteen met een formaat van een standaard dikformaat. In dit metselwerk zijn de balkopleggingen van de moerbinten uit het brede huis zichtbaar met de Y-vormige ankers met omhoog gebogen toppen. Ook is in dit metselwerk

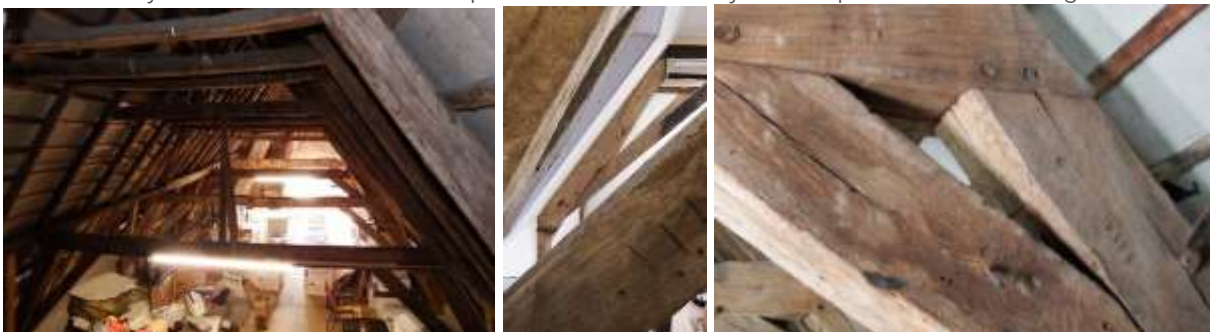
Afb. 31: Constructie op de zolder. Links een overzicht naar de rechte zijgevel, in het midden de telmerken op het korbeel i de afgescheiden ruimt achter de schoorsteen en rechts de kleine gehakte merken op het meest rechtse juk.

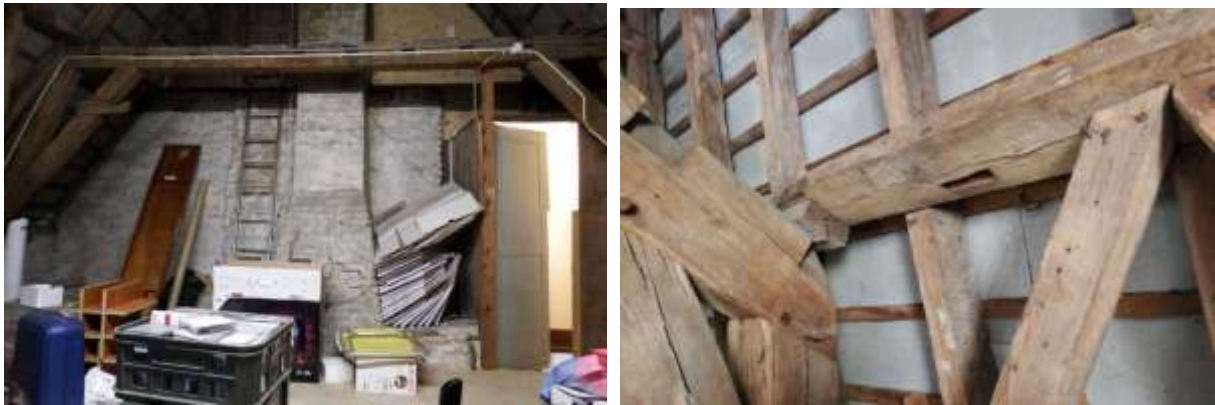
Afb. 32: Constructie op de zolder. Links de dekbalk van een juk met de uitsparingen voor kinderbinten en rechts hergebruikte onderdelen, herkenbaar aan de open oplegging van de een kinderbint en een ongebruikt pengat in de fliering
