## Hotel Heinink

herstel voormalig hotel en wijzigen in appartementengebouw  
Marktstraat 23 – 25 te 's-Heerenberg

Projectnr. : 170790

Versie : maart 2020

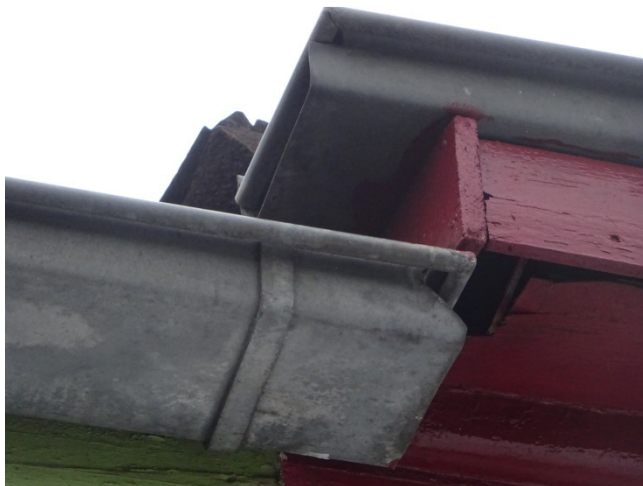
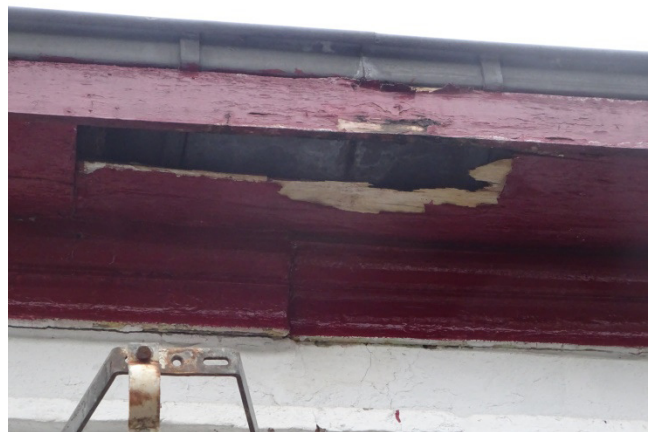
Vanwege kennelijke lekkages zijn meerdere provisorische aanpassingen aan de goten uitgevoerd. Goten zijn los op elkaar gelegd, wateren lukraak af, lekken e.d.. Marktstraat 23 zal weer voorzien worden van een omtimmerde bakgoot, detaillering zoals eerder aanwezig. De vrijdragende bakgoot van Marktstraat 25 zal worden hersteld en waar nodig vernieuwd.
