## TECHNISCH BLAD VERDUURZAMING / ONDERHOUDSSUBSIDIE MONUMENTEN: ONDERDEEL 37 NA-ISOLATIE

### 1. INLEIDING

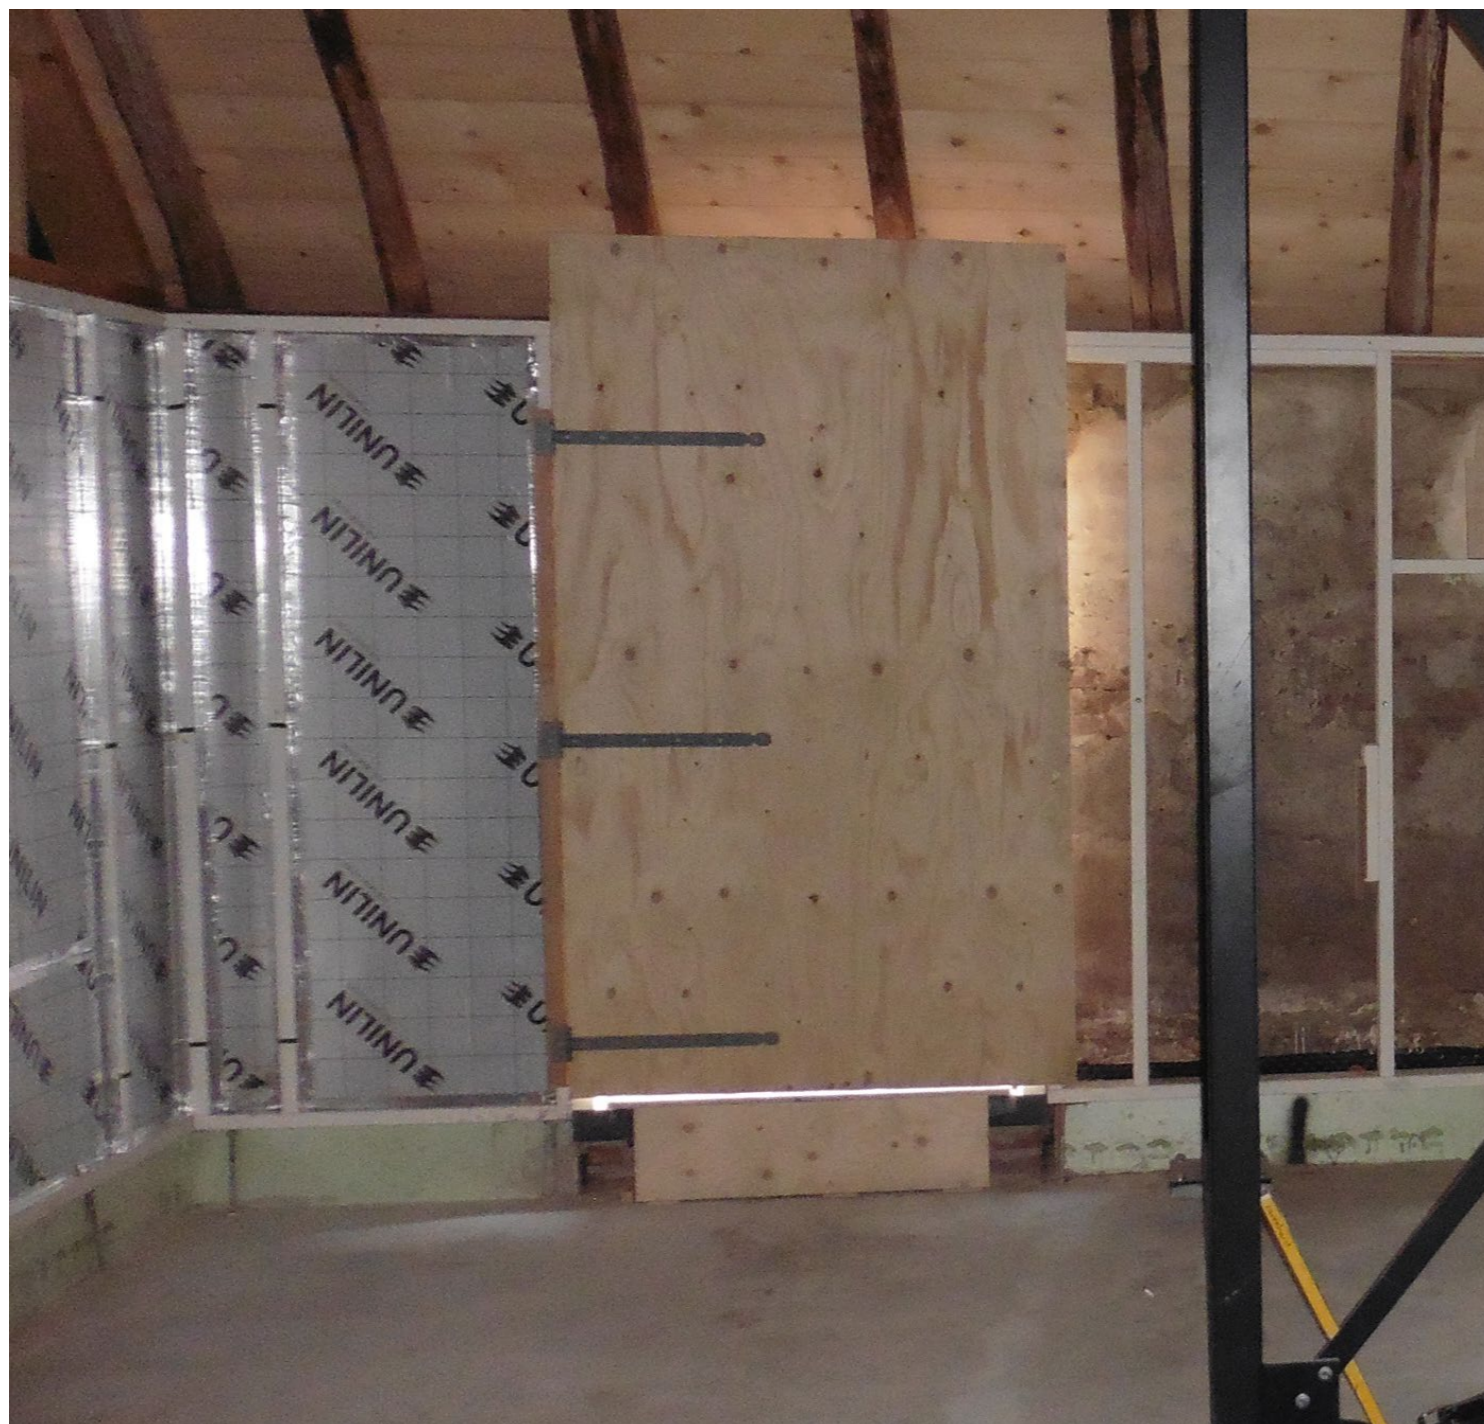
Afbeelding 1: Houten stijl- en regelwerk achter de bestaande gevels geplaatst en voorzien van een PIR isolatieplaat.

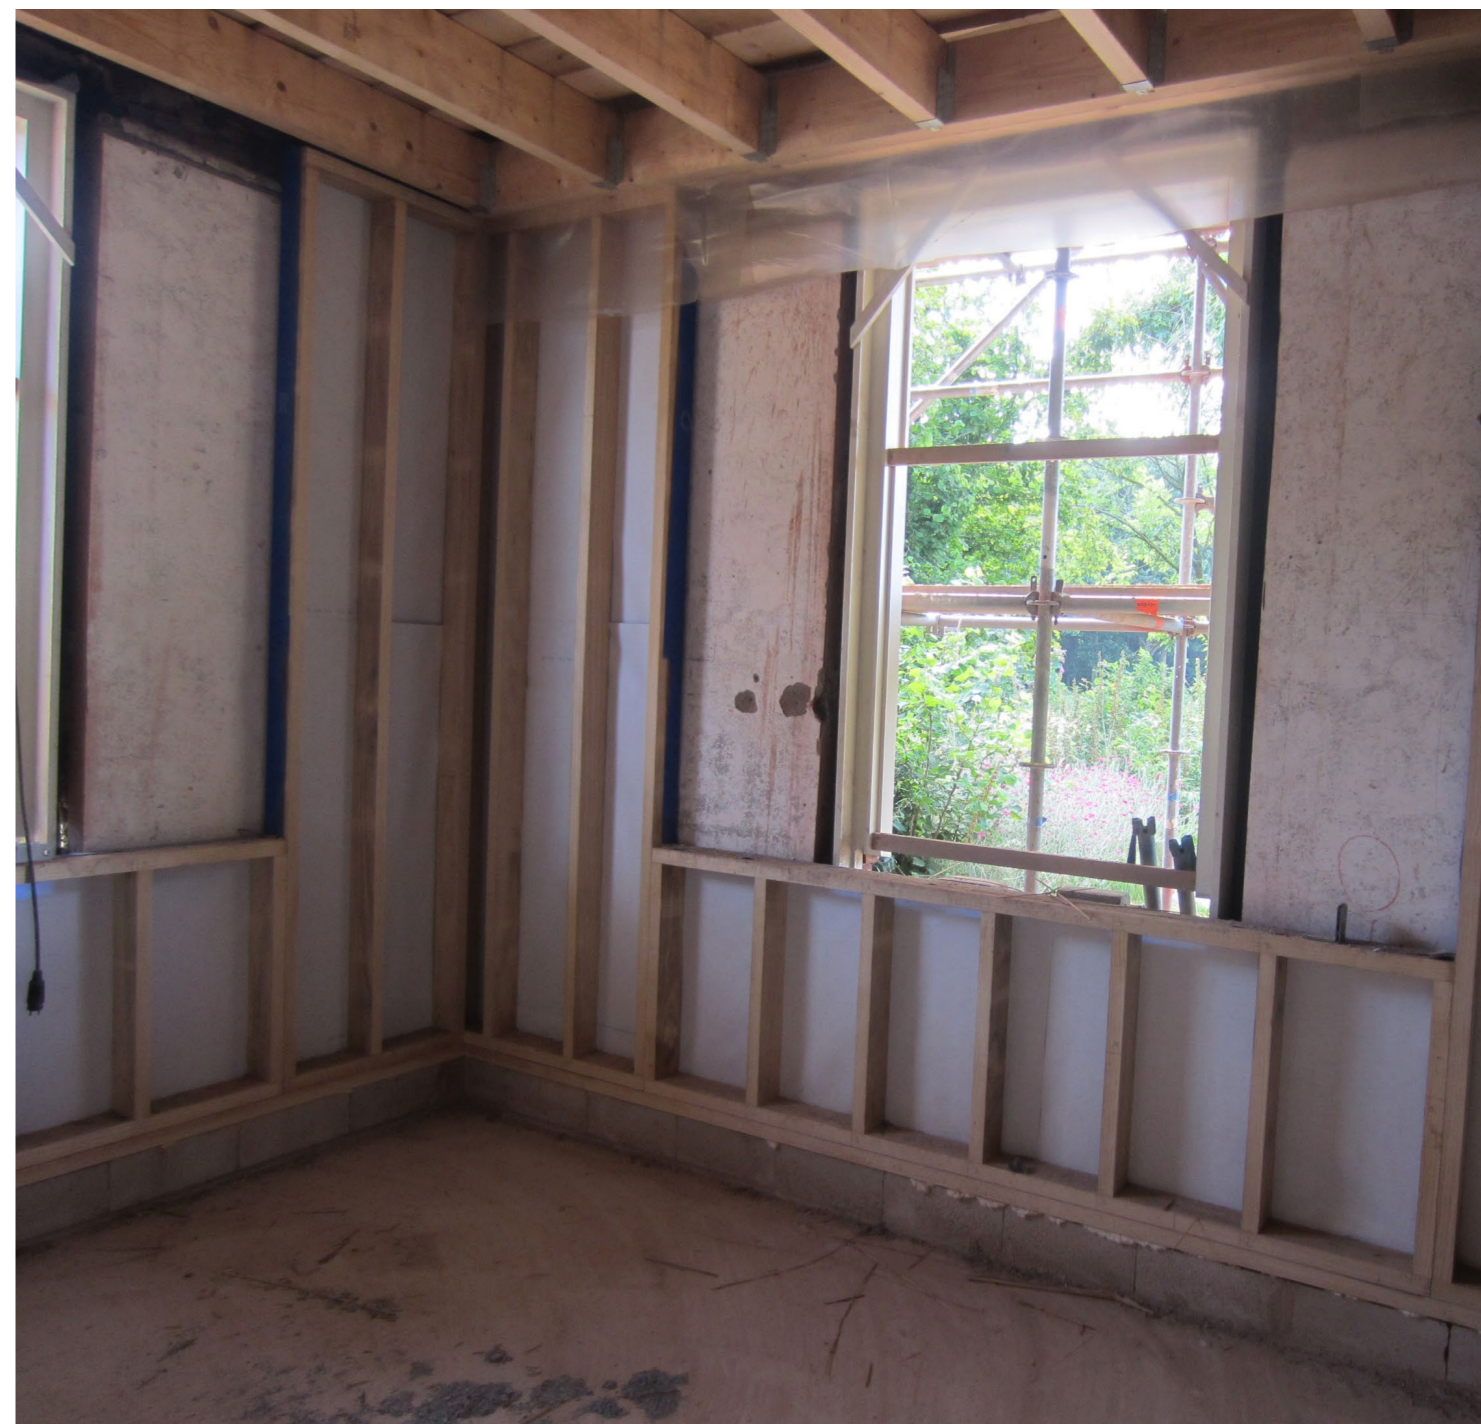
Afbeelding 2: Tweede voorbeeld van een houten stijl- en regelwerk wat achter de bestaande gevels is geplaatst, de isolatie moet nog worden aangebracht.

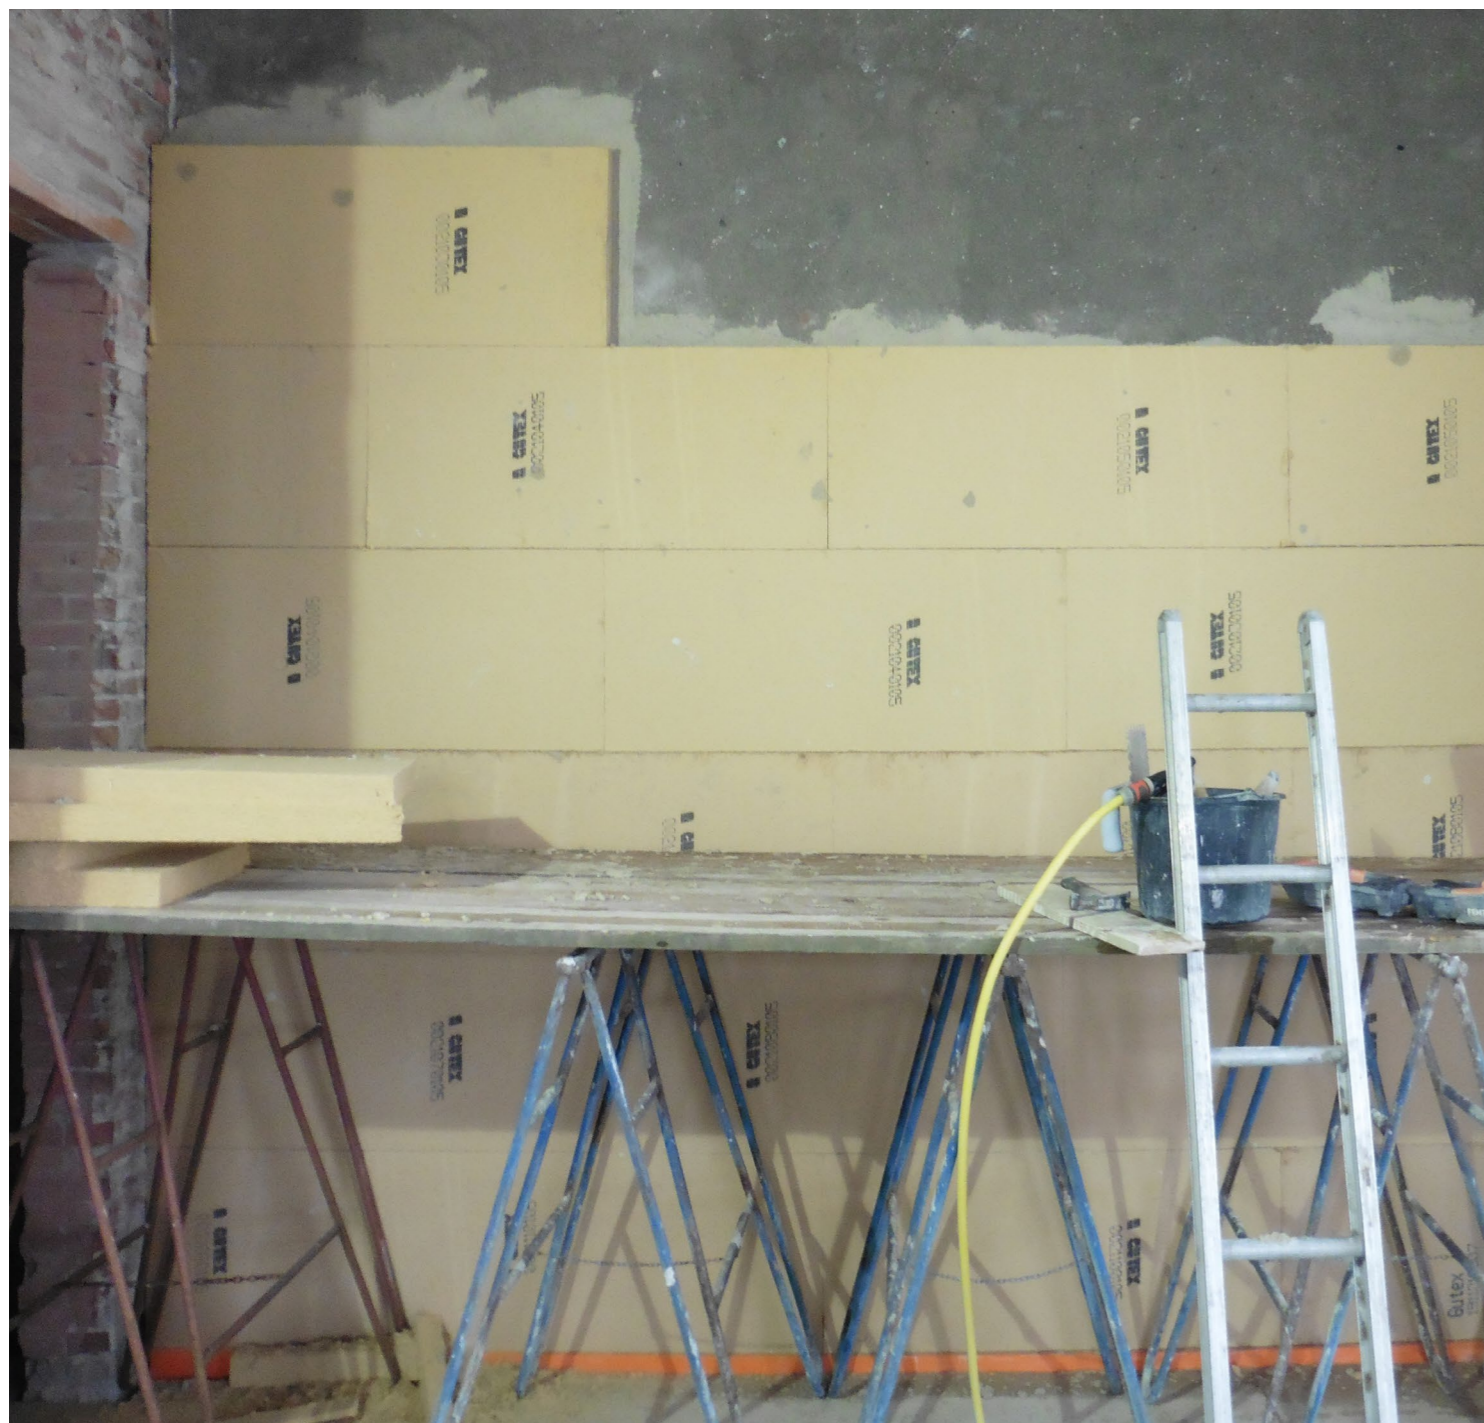
Afbeelding 4: een voorbeeld van een isolatie principe volgens het capillair actieve systeem (Gutex). De platen zijn hierbij rechtstreeks op de metselwerk buitengevel aangebracht.

Een voorbeeld van isolatie met deze vochtdynamiek is **Gutex** houtvezelisolatie. Deze wordt verlijmd met of geschroefd op de binnenzijde van de gevel. De zichtzijde kan vervolgens worden voorzien van een wapeningsgaas en een stucwerk afwerking.

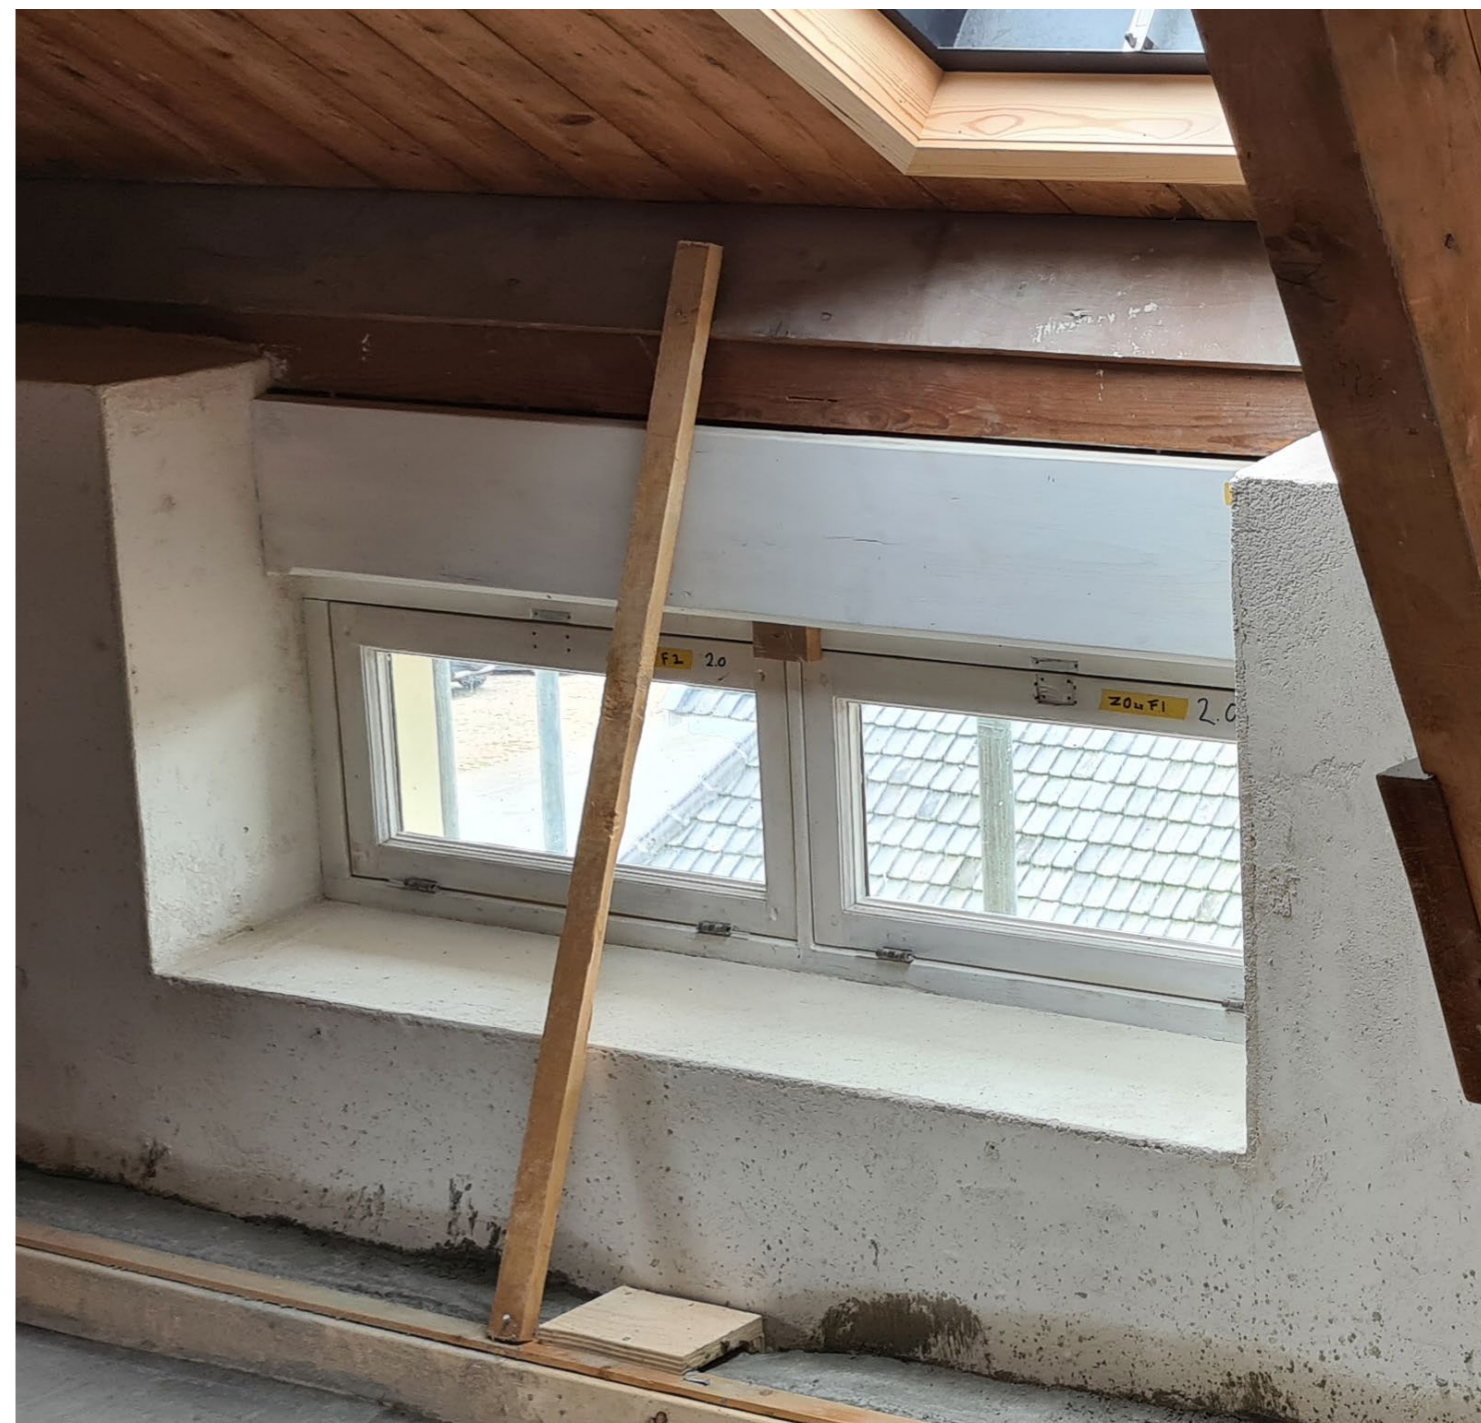
Afbeelding 5: afgewerkte binnenzijde van het isolatie principe volgens het capillair actieve systeem waarbij op de isolatie een kunststof wapeningslaag is aangebracht met daar overheen de pleisterwerk afwerking.

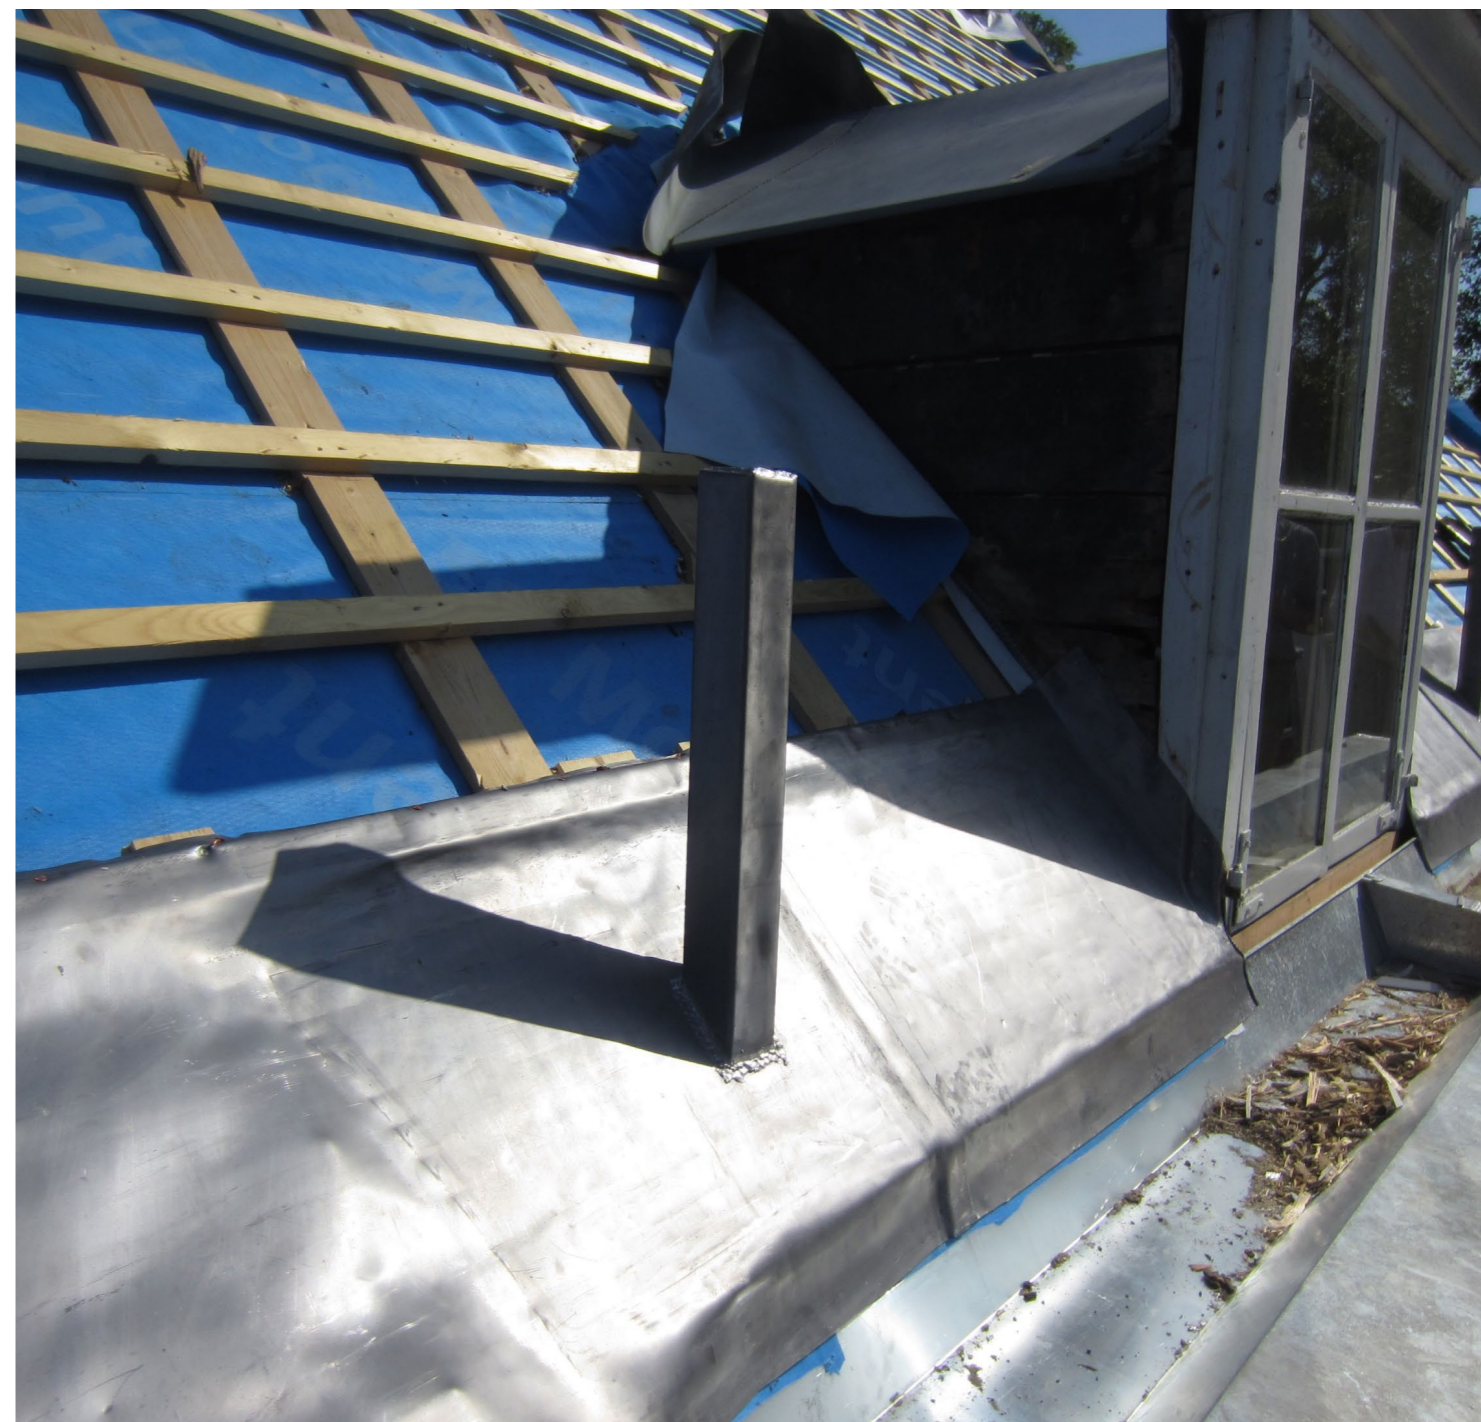
Afbeelding 8: een ander voorbeeld waarbij het dakvlak aan de buitenzijde is voorzien van isolatie, waarbij de verhoging van het dakpakket nauwelijks gevolgen heeft gehad voor de aansluitingen met de goot en dakkapel.

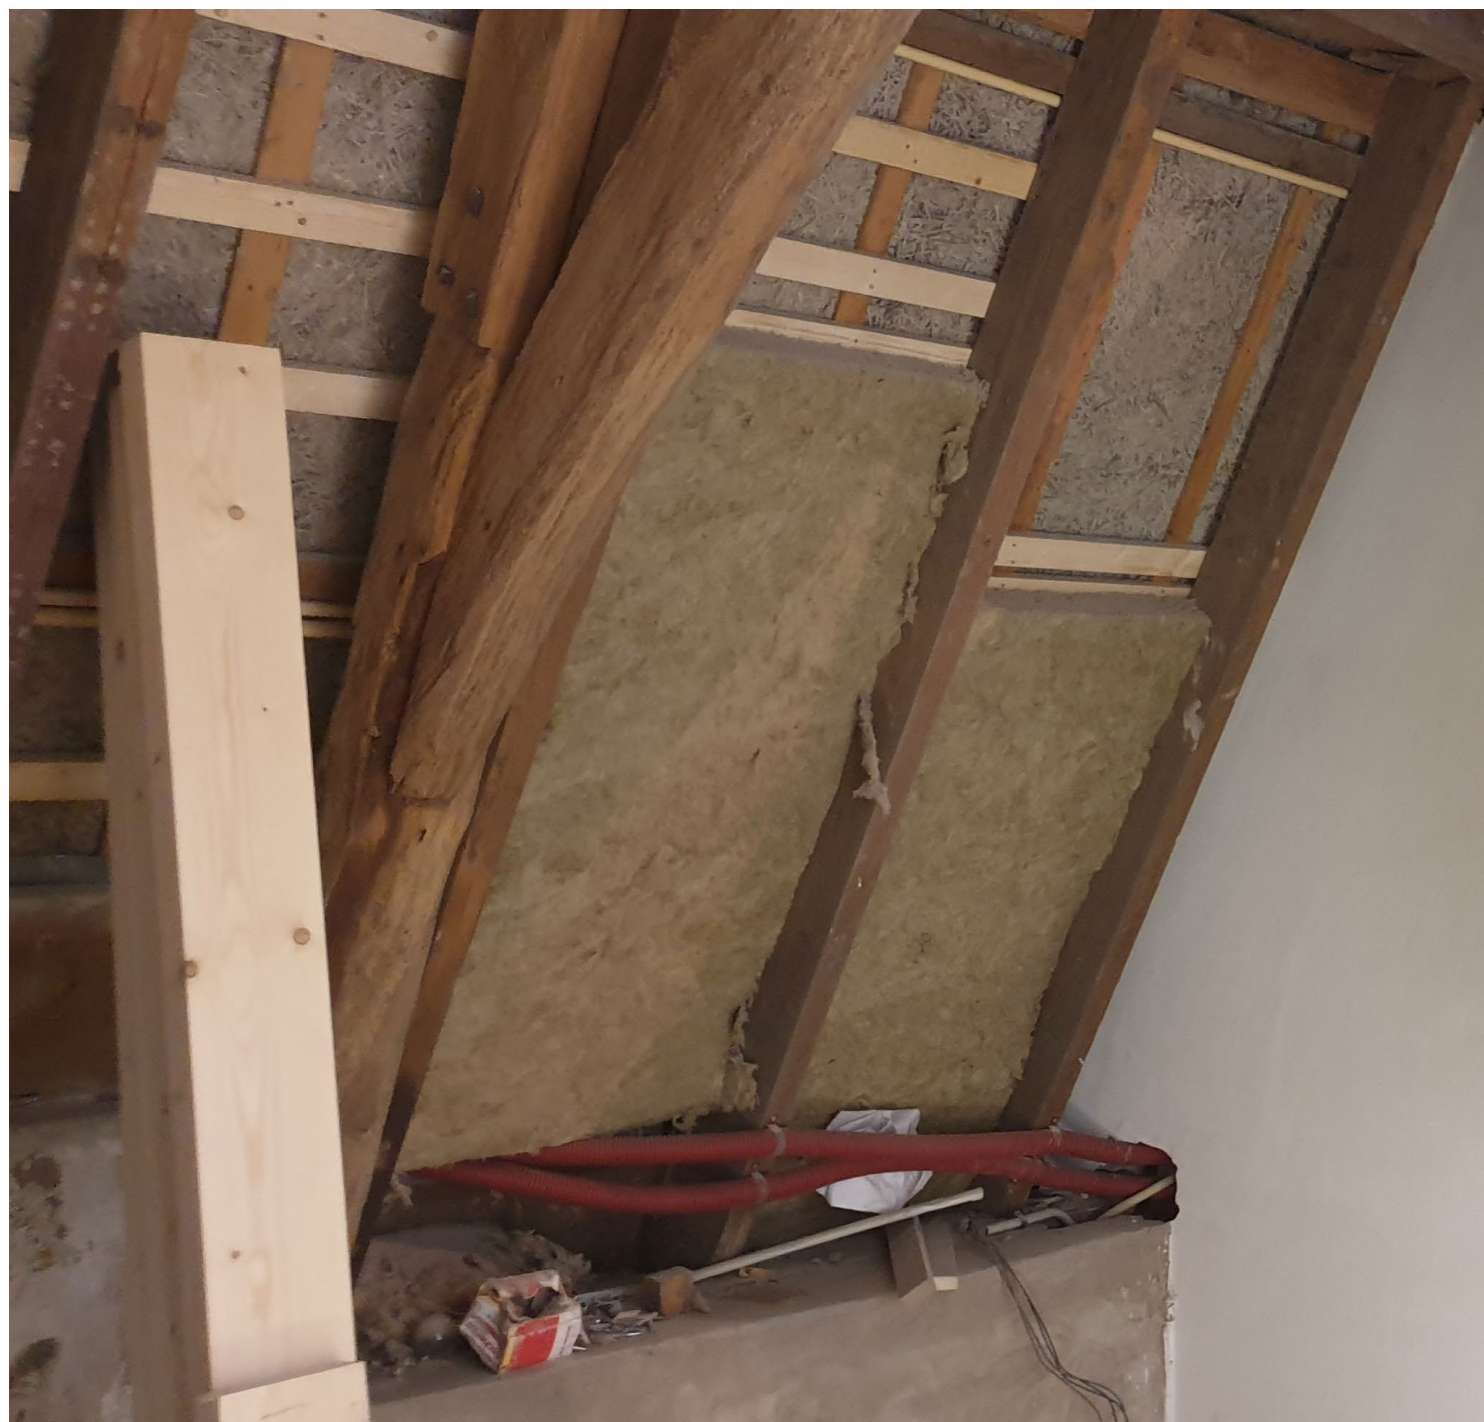
Afbeelding 10: voorbeeld van het na isoleren dan de kapconstructie aan de binnenzijde, tussen de bestaande kasporen, zodat het monumentale aanzicht van de kapconstructie in het zicht blijft. (in een eerder stadium was hier al een houtwolcementplaat op de kasporen aangebracht).

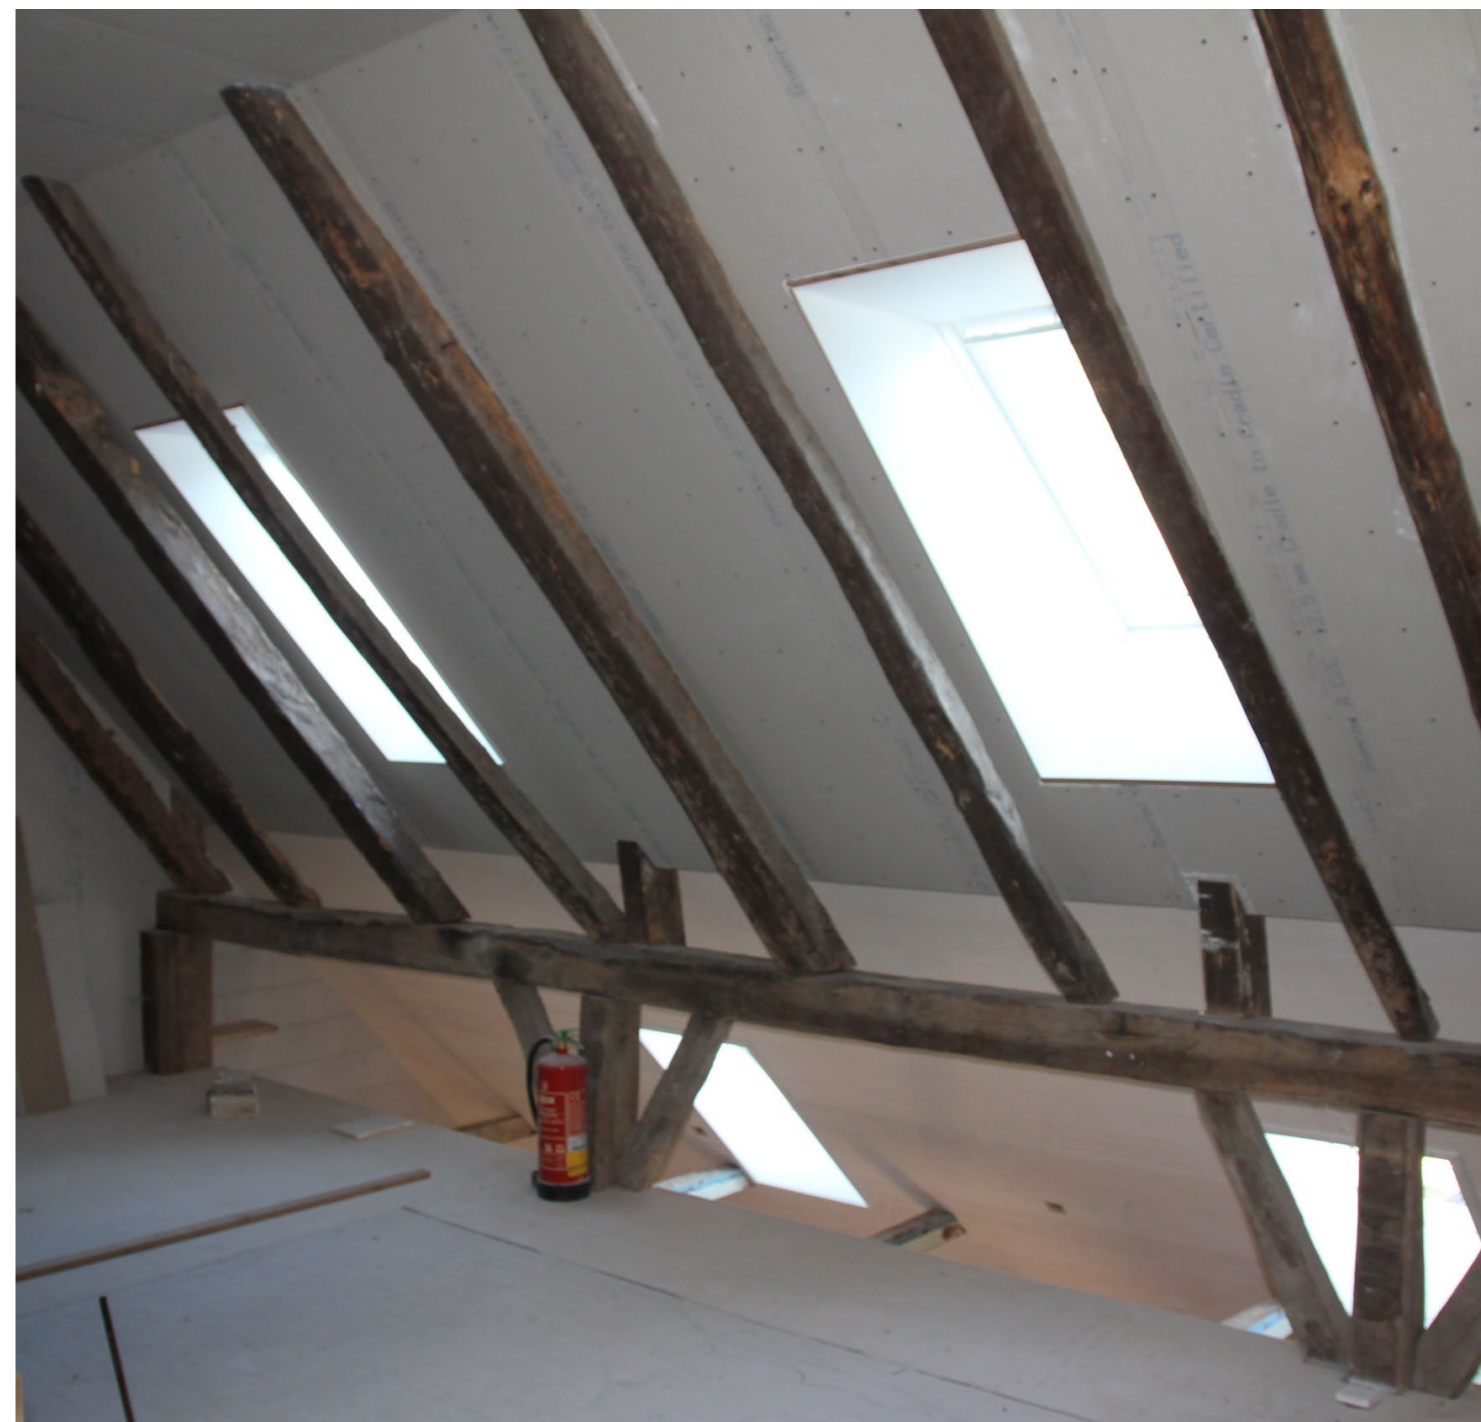
Afbeelding 12: ander voorbeeld van een houten kapconstructie waarbij er tussen de kasporen isolatie is aangebracht en het geheel is afgewerkt met gipsplaat. De monumentale waarden van de kapconstructie blijven hierdoor zichtbaar.
