TECHNISCH BLAD VERDUURZAMING / ONDERHOUDSSUBSIDIE MONUMENTEN: ONDERDEEL 37 NA-ISOLATIE

In het kader van de subsidieaanvragen voor het onderhoud aan Gemeentelijke monumenten is het van belang om, ter ondersteuning van deze aanvraag, een gestandaardiseerd technisch blad met betrekking tot de betreffende onderhoudsactiviteit toe te voegen. De restauratie- / onderhoudsactiviteit van deze omschrijving betreft het **na-isoleren van gevels en daken**

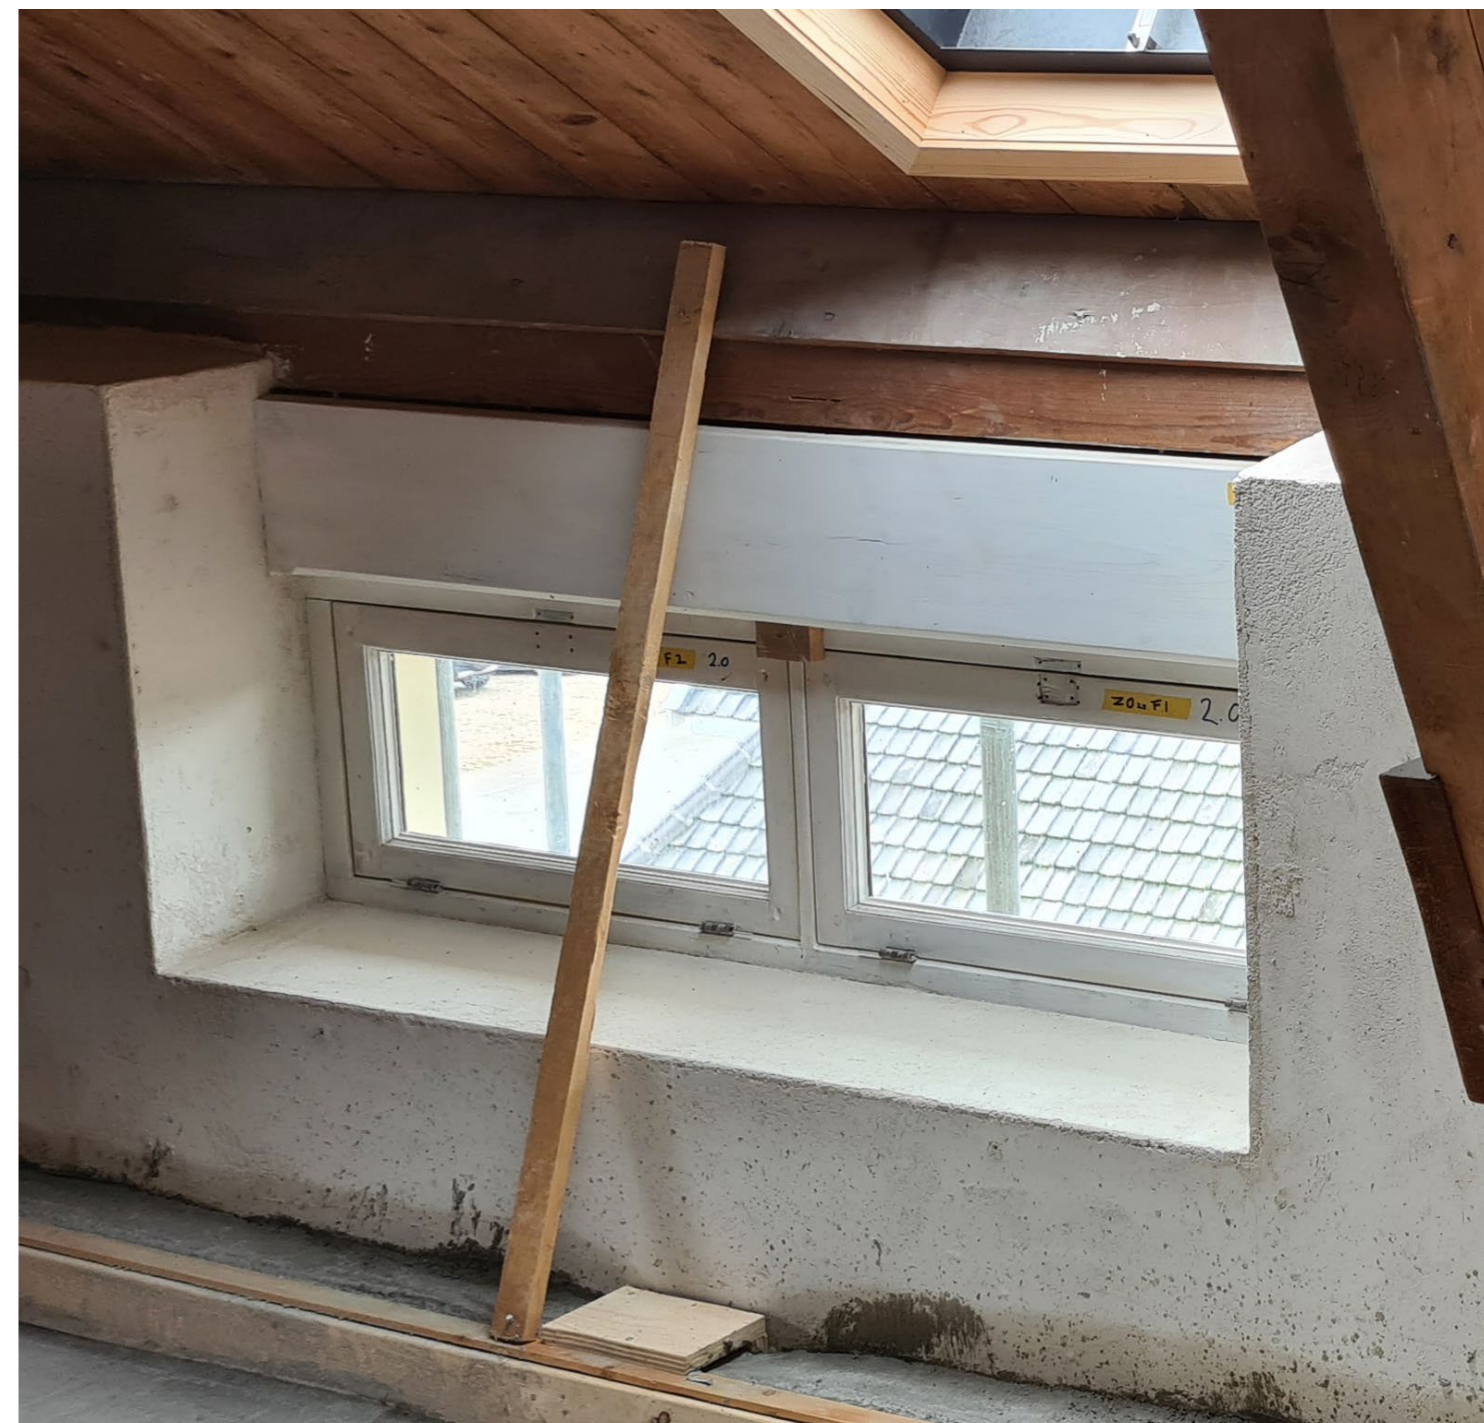
Afbeelding 5: afgewerkte binnenzijde van het isolatie principe volgens het capillair actieve systeem waarbij op de isolatie een kunststof wapeningslaag is aangebracht met daar overheen de pleisterwerk afwerking.

Een voorbeeld van isolatie met deze vochtdynamiek is **Gutex** houtvezelisolatie. Deze wordt verlijmd met of geschroefd op de binnenzijde van de gevel. De zichtzijde kan vervolgens worden voorzien van een wapeningsgaas en een stucwerk afwerking.
